ชื่อฝาย - ชื่อลำน้ำ ห้วยน้ำขาว ลำน้ำสาขาของ แม่น้ำปาย/แม่น้ำวัง ประเภทลำน้ำ ลำห้วย วันที่สำรวจ 25 ต.ค. 66  
 หมู่บ้าน หมู่ที่ 01 หุงผา ตำบล วอแก้ว อำเภอ หางฉัตร จังหวัด ลำปาง  
 ก่อสร้าง เมื่อปี พ.ศ. อายุฝาย มากกว่า 10 ปี หน่วยงานรับผิดชอบ อบต.วอแก้ว ออกแบบเอง

พิกัดฝาย			
X(UTM)	538764	Y(UTM)	2031631
ลักษณะทั่วไป			
ประเภทของสันฝาย : ฝายสันกว้าง	ความสูงสันฝาย : 2.00 เมตร	ความยาวสันฝาย : 14.00 เมตร	
ประตูระบายน้ำ : ไม่มี	ชนิดบานประตู : -	ขนาด (กว้าง*สูง) : -	จำนวน : - ชุด ชนิดเครื่องยกบาน : -
อาคารบังคับน้ำ : ไม่มี			
ระบบส่งน้ำ : ไม่มี	ลักษณะคลอง : -	ขนาดท้องคลองกว้าง : - เมตร	ความยาวประมาณ : - กิโลเมตร
ข้อมูลประวัติการซ่อม			
ปี พ.ศ.	รายการซ่อม	หน่วยงาน	หมายเหตุ

ผลการตรวจสอบสภาพฝาย

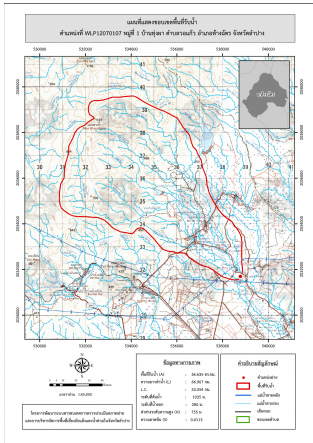
พื้นที่รับน้ำของฝายและข้อมูลประกอบ	สภาพโดยรวมของฝายและแนวทางแก้ไขปรับปรุงเบื้องต้น

<p>ข้อมูลพื้นที่รับน้ำของฝาย                      A = 36.635 ตารางกิโลเมตร                      L = 66.907 กิโลเมตร                      LC = 33.454 กิโลเมตร                      H = 755 เมตร                      s = 0.0113                      Return period = 100 ปี                      อัตราการไหลสูงสุด = 76.34 ลบ.ม./วินาที</p>	<p><b>สภาพโดยรวมของฝาย</b></p> <p>"เป็นฝาย คสล. มีอายุมากกว่า 10 ปี มีสภาพในแต่ละส่วนดังนี้ ส่วน Protection เหนือน้ำ : ไม่มี ส่วนเหนือน้ำ : ไม่มี ส่วนควบคุมน้ำ : มีการกัดเซาะ ทรุดตัว และแตกร้าวน้อยมีวัชพืชขึ้นปานกลาง ส่วนท้ายน้ำ : ปกติมีวัชพืชขึ้นปานกลาง ส่วน Protection ท้ายน้ำ : ไม่มี ระบบส่งน้ำ : ไม่มี มีสภาพตะกอนหน้าฝาย : ปานกลาง"</p> <p><b>แนวทางแก้ไขปรับปรุงเบื้องต้น</b></p> <p>"มีสภาพโดยรวมปกติยังสามารถใช้งานได้สภาพฝายค่อนข้างทรุดโทรมไม่เหมาะกับการปรับปรุงสามารถใช้งานได้ ควรวางมาตรการขุดลอก และกำจัดวัชพืชตามเวลาที่เหมาะสม"</p>
