ชื่อฝาย เสริมระบบนิเวศ ชื่อลำน้ำ แม่เป็็บ ลำน้ำสาขาของ แม่ไพร/แม่ต๋อย/แม่น้ำวัง ประเภทลำน้ำ ลำห้วย วันที่สำรวจ 20 ต.ค. 66
 หมู่บ้าน หมู่ที่ 02 ทุ่งต้น-แม่ตีว ตำบล วอแก้ว อำเภอ หางฉัตร จังหวัด ลำปาง
 ก่อสร้าง เมื่อปี พ.ศ. 2559 อายุฝาย 7 หน่วยงานรับผิดชอบ อบต.วอแก้ว ใช้แบบมาตรฐาน : กรมทรัพยากรน้ำ

ผลการตรวจสอบสภาพฝาย

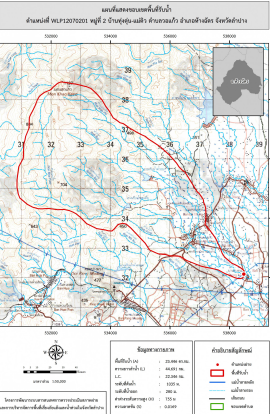
พื้นที่รับน้ำของฝายและข้อมูลประกอบ	สภาพโดยรวมของฝายและแนวทางแก้ไขปรับปรุงเบื้องต้น

<p>ข้อมูลพื้นที่รับน้ำของฝาย</p> <p>A = 23.446 ตารางกิโลเมตร L = 44.691 กิโลเมตร LC = 22.346 กิโลเมตร H = 755 เมตร s = 0.0169 c = 0.2 I = มิลลิเมตร/ชั่วโมง Return period = 100 ปี อัตราการไหลสูงสุด = 57.63 ลบ.ม./วินาที</p>	<p>สภาพโดยรวมของฝาย</p> <p>"เป็นฝาย คสล. ก่อสร้างเมื่อปี พ.ศ.2559 มีอายุ 7 ปี มีสภาพในแต่ละส่วนดังนี้ ส่วน Protection เหนือน้ำ : ไม่มี ส่วนเหนือน้ำ : ปกติมีวัชพืชขึ้นน้อย ส่วนควบคุมน้ำ : มีการกัดเซาะ ทรุดตัว แครก ร้าว และมีรูพรุนน้อยโดยรวมปกติมีวัชพืชขึ้นน้อย ยังสามารถใช้งานได้ ส่วนท้ายน้ำ : ปกติมีวัชพืชขึ้นน้อย ส่วน Protection ท้ายน้ำ : ปกติมีวัชพืชขึ้นน้อย ระบบส่งน้ำ : ไม่มี มีสภาพตะกอนหน้าฝาย : ปานกลาง"</p> <p>แนวทางแก้ไขปรับปรุงเบื้องต้น</p> <p>"มีสภาพโดยรวมปกติ ควรวางมาตรการขุดลอก และกำจัดวัชพืชตามเวลาที่เหมาะสม"</p>
