ชื่อฝาย - ชื่อลำน้ำ แม่เป็บ ลำน้ำสาขาของ แม่ไพร/แม่ต๋อย/แม่น้ำวัง ประเภทลำน้ำ ลำห้วย วันที่สำรวจ 20 ต.ค. 66  
หมู่บ้าน หมู่ที่ 02 หุ่น-แม่ต๋อย ตำบล วอแก้ว อำเภอ ห้างฉัตร จังหวัด ลำปาง  
ก่อสร้าง เมื่อปี พ.ศ. อายุฝาย มากกว่า 20 ปี หน่วยงานรับผิดชอบ อบต.วอแก้ว ออกแบบเอง

ผลการตรวจสอบสภาพฝาย

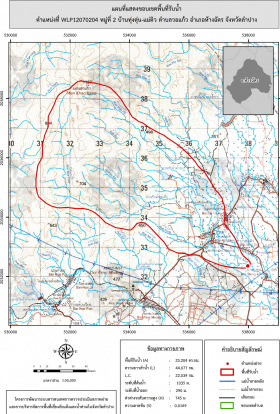
| พื้นที่รับน้ำของฝายและข้อมูลประกอบ | สภาพโดยรวมของฝายและแนวทางแก้ไขปรับปรุงเบื้องต้น |
|---|---|
| <div><p>แผนที่พื้นที่รับน้ำของฝาย<br/>ข้อมูลพื้นที่รับน้ำของฝาย</p><p>A = 23.204 ตารางกิโลเมตร<br/>L = 44.077 กิโลเมตร<br/>LC = 22.039 กิโลเมตร<br/>H = 745 เมตร<br/>s = 0.0169<br/>c = 0.2<br/>I = มิลลิเมตร/ชั่วโมง<br/>Return period = 100 ปี<br/>อัตราการไหลสูงสุด = 57.25 ลบ.ม./วินาที</p></div> | <p><b>สภาพโดยรวมของฝาย</b></p> <p>"เป็นฝาย คสล. มีอายุมากกว่า 20 ปี มีสภาพในแต่ละส่วนดังนี้ ส่วน Protection เหนือน้ำ : ไม่มี ส่วนเหนือน้ำ : ไม่มี ส่วนควบคุมน้ำ : ปกติมีวัชพืชขึ้นน้อย ส่วนท้ายน้ำ : มีการกัดเซาะ ทรุดตัว และแตกร้าวเล็กน้อยมีวัชพืชขึ้นน้อย ส่วน Protection ท้ายน้ำ : ไม่มี ระบบส่งน้ำ : ไม่มี มีสภาพตะกอนหน้าฝาย : ปานกลาง"</p> <p><b>แนวทางแก้ไขปรับปรุงเบื้องต้น</b></p> <p>"มีสภาพโดยรวมปกติ ควรวางแผนการขุดลอก และกำจัดวัชพืชตามเวลาที่เหมาะสม"</p> |
