ชื่อฝาย หุ้งผึ้ง      ชื่อลำน้ำ ห้วยหุ้งผึ้ง      ลำน้ำสาขาของแม่ติ้ว/แม่โพร/แม่ต๋อย/แม่น้ำวัง      ประเภทลำน้ำ ลำห้วย      วันที่สำรวจ 20 ต.ค. 66  
 หมู่บ้าน หมู่ที่ 02 หุ้งต๋อน-แม่ติ้ว      ตำบล วอแก้ว      อำเภอ ห้างฉัตร      จังหวัด ลำปาง  
 ก่อสร้าง เมื่อปี พ.ศ.      อายุฝาย มากกว่า 20 ปี      หน่วยงานรับผิดชอบ อบต.วอแก้ว      ออกแบบเอง

ลักษณะทั่วไป			
ประเภทของสันฝาย : ฝายไหลตกตรง	ความสูงสันฝาย : 1.00 เมตร	ความยาวสันฝาย : 6.00 เมตร	
ประตูดระบายน้ำ : ไม่มี	ชนิดบานประตู : -	ขนาด (กว้าง*สูง) : -	จำนวน : - ชุด      ชนิดเครื่องยกบาน : -
อาคารบังคับน้ำ : มี			
ระบบส่งน้ำ : มี	ลักษณะคลอง : คลองดิน	ขนาดท้องคลองกว้าง : 0.50 เมตร	ความยาวประมาณ : 1.00 กิโลเมตรเมตร
ข้อมูลประวัติการซ่อม			
ปี พ.ศ.	รายการซ่อม	หน่วยงาน	หมายเหตุ

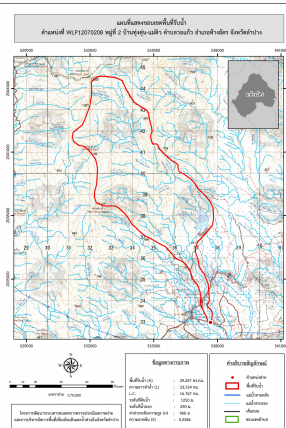
พื้นที่รับน้ำของฝายและข้อมูลประกอบ	สภาพโดยรวมของฝายและแนวทางแก้ไขปรับปรุงเบื้องต้น

<p><b>ข้อมูลพื้นที่รับน้ำของฝาย</b>                      A = 29.207 ตารางกิโลเมตร                      L = 33.534 กิโลเมตร                      LC = 16.767 กิโลเมตร                      H = 960 เมตร                      s = 0.0286                      Return period = 100 ปี                      อัตราการไหลสูงสุด = 66.18 ลบ.ม./วินาที</p>	<p><b>สภาพโดยรวมของฝาย</b>                      "เป็นฝาย มข.2527 ก่อสร้างเมื่อปี พ.ศ.2553 มีอายุ 13 ปี มีสภาพในแต่ละส่วนดังนี้ ส่วน Protection เหนือน้ำ : ไม่มี ส่วนเหนือน้ำ : ไม่มี ส่วนควบคุมน้ำ : โดยรวมปกติสามารถใช้งานต่อไปได้ มีการกัดเซาะ ทรุดตัว และแตกร้าวน้อยมีวัชพืชขึ้นน้อย ส่วนท้ายน้ำ : โดยรวมปกติสามารถใช้งานต่อไปได้ มีการกัดเซาะ ทรุดตัว และแตกร้าวน้อยมีวัชพืชขึ้นน้อย ส่วน Protection ท้ายน้ำ : ไม่มี ระบบส่งน้ำ : ปกติมีวัชพืชขึ้นน้อย มีสภาพตะกอนหน้าฝาย : ปานกลาง"</p> <p><b>แนวทางแก้ไขปรับปรุงเบื้องต้น</b>                      "มีสภาพโดยรวมปกติ สามารถใช้งานได้                      ตัวฝายมีสภาพค่อนข้างทรุดโทรมไม่เหมาะกับการปรับปรุง ควรวางมาตรการขุดลอก และกำจัดวัชพืชตามเวลาที่เหมาะสม"</p>
