ชื่อฝาย เสริมระบบนิเวศ ชื่อลำน้ำ แม่เป็บ ลำน้ำสาขาของ แม่ไพร/แม่ต๋อย/แม่น้ำวัง ประเภทลำน้ำ ลำห้วย วันที่สำรวจ 20 ต.ค. 66
 หมู่บ้าน หมู่ที่ 03 วอแก้ว ตำบล วอแก้ว อำเภอ หางฉัตร จังหวัด ลำปาง
 ก่อสร้าง เมื่อปี พ.ศ. 2559 อายุฝาย 7 หน่วยงานรับผิดชอบ อบต.วอแก้ว ใช้แบบมาตรฐาน : กรมทรัพยากรน้ำ

ผลการตรวจสอบสภาพฝาย

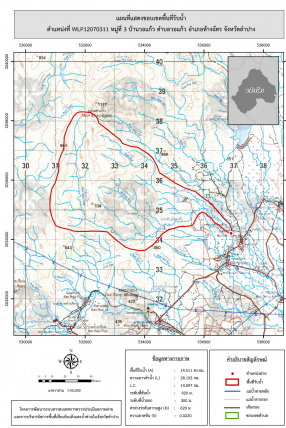
พื้นที่รับน้ำของฝายและข้อมูลประกอบ	สภาพโดยรวมของฝายและแนวทางแก้ไขปรับปรุงเบื้องต้น

<p>ข้อมูลพื้นที่รับน้ำของฝาย</p> <p>A = 14.511 ตารางกิโลเมตร</p> <p>L = 28.193 กิโลเมตร</p> <p>LC = 14.097 กิโลเมตร</p> <p>H = 620 เมตร</p> <p>s = 0.022</p> <p>c = 0.2</p> <p>I = 30 มิลลิเมตร/ชั่วโมง</p> <p>Return period = 100 ปี</p> <p>อัตราการไหลสูงสุด = 24.2 ลบ.ม./วินาที</p>	<p>สภาพโดยรวมของฝาย</p> <p>เนื่องมีวัชพืชขึ้นปกคลุมหนาแน่นจึงไม่สามารถมองเห็นตัวฝายได้สอบถามกับทางนายช่างของ อบต.วอแก้วพบว่าตัวฝายยังสามารถใช้งานได้ปกติ</p> <p>แนวทางแก้ไขปรับปรุงเบื้องต้น</p> <p>"มีสภาพโดยรวมปกติ ควรวางมาตรการขุดลอก และกำจัดวัชพืชตามเวลาที่เหมาะสม"</p>
