ชื่อฝาย - ชื่อลำน้ำ ห้วยแม่เป็ด ลำน้ำสาขาของ ประเภทลำน้ำ ลำห้วย วันที่สำรวจ 25 ต.ค. 66
 หมู่บ้าน หมู่ที่ 04 หลายทุ่ง ตำบล วอแก้ว อำเภอ ห้างฉัตร จังหวัด ลำปาง
 ก่อสร้าง เมื่อปี พ.ศ. อายุฝาย มากกว่า 15 ปี หน่วยงานรับผิดชอบ อบต.วอแก้ว ออกแบบเอง

พิกัดฝาย			
X(UTM)	536204	Y(UTM)	2035421
ลักษณะทั่วไป			
ประเภทของสันฝาย : ฝายสันกว้าง	ความสูงสันฝาย : 2.00 เมตร	ความยาวสันฝาย : 14.00 เมตร	
ประตูปรับน้ำ : ไม่มี	ชนิดบานประตู : -	ขนาด (กว้าง*สูง) : -	จำนวน : - ชุด ชนิดเครื่องยกบาน : -
อาคารบังคับน้ำ : ไม่มี			
ระบบส่งน้ำ : ไม่มี	ลักษณะคลอง : -	ขนาดท้องคลองกว้าง : - เมตร	ความยาวประมาณ : - กิโลเมตรเมตร
ข้อมูลประวัติการซ่อม			
ปี พ.ศ.	รายการซ่อม	หน่วยงาน	หมายเหตุ

ผลการตรวจสอบสภาพฝาย

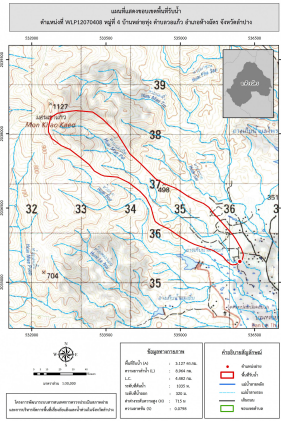
พื้นที่รับน้ำของฝายและข้อมูลประกอบ	สภาพโดยรวมของฝายและแนวทางแก้ไขปรับปรุงเบื้องต้น

<p>ข้อมูลพื้นที่รับน้ำของฝาย</p> <p>A = 3.127 ตารางกิโลเมตร</p> <p>L = 8.964 กิโลเมตร</p> <p>LC = 4.482 กิโลเมตร</p> <p>H = 715 เมตร</p> <p>s = 0.0798</p> <p>c = 0.2</p> <p>l = 90 มิลลิเมตร/ชั่วโมง</p> <p>Return period = 100 ปี</p> <p>อัตราการไหลสูงสุด = 15.65 ลบ.ม./วินาที</p>	<p>สภาพโดยรวมของฝาย</p> <p>"เป็นฝาย คสล. มีอายุมากกว่า 15 ปี มีสภาพในแต่ละส่วนดังนี้ ส่วน Protection เหนือน้ำ : ไม่มี ส่วนเหนือน้ำ : ไม่มี ส่วนควบคุมน้ำ : ปกติมีวัชพืชขึ้นน้อย ส่วนท้ายน้ำ : ปกติมีวัชพืชขึ้นน้อย ส่วน Protection ท้ายน้ำ : ไม่มี ระบบส่งน้ำ : ไม่มี มีสภาพตะกอนหน้าฝาย : ปานกลาง"</p> <p>แนวทางแก้ไขปรับปรุงเบื้องต้น</p> <p>"มีสภาพโดยรวมปกติ ควรวางแผนการขุดลอก และกำจัดวัชพืชตามเวลาที่เหมาะสม"</p>
