ชื่อฝาย ทุ่งแล้ง ชื่อลำน้ำ ห้วยแม่เป็ด ลำน้ำสาขาของ แม่เป็บ/แม่ไพร/แม่ต๋อย/แม่น้ำวัง ประเภทลำน้ำ ลำห้วย วันที่สำรวจ 25 ต.ค. 66  
 หมู่บ้าน หมู่ที่ 04 หลายทุ่ง ตำบล วอแก้ว อำเภอ ห้างฉัตร จังหวัด ลำปาง  
 ก่อสร้าง เมื่อปี พ.ศ. อายุฝาย มากกว่า 20 ปี หน่วยงานรับผิดชอบ อบต.วอแก้ว ออกแบบเอง

ผลการตรวจสอบสภาพฝาย

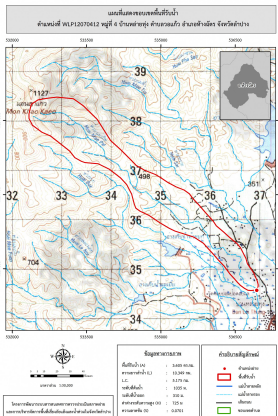
| พื้นที่รับน้ำของฝายและข้อมูลประกอบ | สภาพโดยรวมของฝายและแนวทางแก้ไขปรับปรุงเบื้องต้น |
|--|--|
| <p>ข้อมูลพื้นที่รับน้ำของฝาย<br/> A = 3.605 ตารางกิโลเมตร<br/> L = 10.349 กิโลเมตร<br/> LC = 5.175 กิโลเมตร<br/> H = 725 เมตร<br/> s = 0.0701<br/> c = 0.2<br/> l = 90 มิลลิเมตร/ชั่วโมง<br/> Return period = 100 ปี<br/> อัตราการไหลสูงสุด = 18.04 ลบ.ม./วินาที</p> | <p>สภาพโดยรวมของฝาย</p> <p>"เป็นฝาย คสล. มีอายุมากกว่า 20 ปี มีสภาพในแต่ละส่วนดังนี้ ส่วน Protection เหนือน้ำ : ไม่มี ส่วนเหนือน้ำ : ไม่มี ส่วนควบคุมน้ำ : ปกติมีวัชพืชขึ้นน้อย ส่วนท้ายน้ำ : ปกติมีวัชพืชขึ้นน้อย ส่วน Protection ท้ายน้ำ : ไม่มี ระบบส่งน้ำ : ไม่มี มีสภาพตะกอนหน้าฝาย : ปานกลาง"</p> <p>แนวทางแก้ไขปรับปรุงเบื้องต้น</p> <p>"มีสภาพโดยรวมปกติ ควรวางแผนการขุดลอก และกำจัดวัชพืชตามเวลาที่เหมาะสม"</p> |

| พื้นที่รับน้ำของฝายและข้อมูลประกอบ | สภาพโดยรวมของฝายและแนวทางแก้ไขปรับปรุงเบื้องต้น |
