ชื่อฝาย ขาวน้ำ ชื่อลำน้ำ แม่โพธิ์ ลำน้ำสาขาของ แม่ต๋อย/แม่น้ำวัง ประเภทลำน้ำ ลำห้วย วันที่สำรวจ 19 ต.ค. 66  
หมู่บ้าน หมู่ที่ 05 หงทก ตำบล วอแก้ว อำเภอ ห้างฉัตร จังหวัด ลำปาง  
ก่อสร้าง เมื่อปี พ.ศ. 2553 อายุฝาย 13 หน่วยงานรับผิดชอบ อบต.วอแก้ว ออกแบบเอง

ผลการตรวจสอบสภาพฝาย

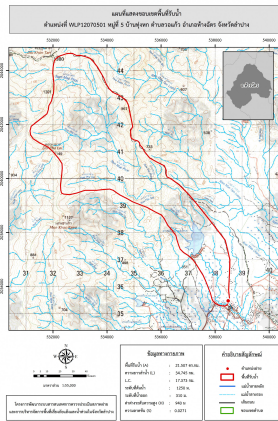
| พื้นที่รับน้ำของฝายและข้อมูลประกอบ | สภาพโดยรวมของฝายและแนวทางแก้ไขปรับปรุงเบื้องต้น |
|---|---|
| <p>ข้อมูลพื้นที่รับน้ำของฝาย</p> <p>A = 21.507 ตารางกิโลเมตร</p> <p>L = 34.745 กิโลเมตร</p> <p>LC = 17.373 กิโลเมตร</p> <p>H = 940 เมตร</p> <p>s = 0.0271</p> <p>c = 0.2</p> <p>I = มิลลิเมตร/ชั่วโมง</p> <p>Return period = 100 ปี</p> <p>อัตราการไหลสูงสุด = 54.58 ลบ.ม./วินาที</p> | <p>สภาพโดยรวมของฝาย</p> <p>"เป็นฝาย คสล. ก่อสร้างเมื่อปี พ.ศ.2553 มีอายุ13 ปี มีสภาพในแต่ละส่วนดังนี้ ส่วน Protection เหนือหน้า : ไม่มี ส่วนเหนือหน้า : ปกติมีวัชพืชขึ้นน้อย ส่วนควบคุมน้ำ : ปกติมีวัชพืชขึ้นน้อย ส่วนท้ายน้ำ : มีการกัดเซาะ และทรุดตัวน้อยโดยรวมปกติมีวัชพืชขึ้นน้อย ส่วน Protection ท้ายน้ำ : ไม่มี ระบบส่งน้ำ : ปกติมีวัชพืชขึ้นน้อย มีสภาพตะกอนหน้าฝาย : มาก"</p> <p>แนวทางแก้ไขปรับปรุงเบื้องต้น</p> <p>"มีสภาพโดยรวมปกติ ควรวางแผนการขุดลอก และกำจัดวัชพืชตามเวลาที่เหมาะสม"</p> |
