การตรวจสภาพฝายและแนวทางแก้ไขปรับปรุงเพื่อเพิ่มประสิทธิภาพฝาย ในจังหวัดลำปาง

รหัสฝายที่ : WLP12070507

ชื่อฝาย ห้วยทราย ชื่อลำน้ำ ห้วยทราย ลำน้ำสาขาของ แม่น้ำปิง/แม่น้ำวัง ประเภทลำน้ำ ลำห้วย วันที่สำรวจ 19 ต.ค. 66  
หมู่บ้าน หมู่ที่ 05 หมู่ทก ตำบล วอแก้ว อำเภอ ห้างฉัตร จังหวัด ลำปาง  
ก่อสร้าง เมื่อปี พ.ศ. อายุฝาย มากกว่า 15 ปี หน่วยงานรับผิดชอบ อบต.วอแก้ว ออกแบบเอง

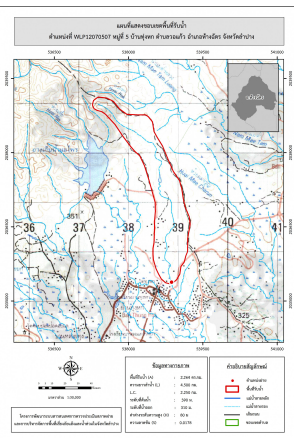
| พื้นที่รับน้ำของฝายและข้อมูลประกอบ | ข้อมูลพื้นที่รับน้ำของฝาย | สภาพโดยรวมของฝายและแนวทางแก้ไขปรับปรุงเบื้องต้น |
| | <p><u>ข้อมูลพื้นที่รับน้ำของฝาย</u></p> <p>A = 2.264 ตารางกิโลเมตร</p> <p>L = 4.5 กิโลเมตร</p> <p>LC = 2.25 กิโลเมตร</p> <p>H = 80 เมตร</p> <p>s = 0.0178</p> <p>c = 0.2</p> <p>I = 90 มิลลิเมตร/ชั่วโมง</p> <p>Return period = 100 ปี</p> <p>อัตราการไหลสูงสุด = 11.33 ลบ.ม./วินาที</p> | <p><b>สภาพโดยรวมของฝาย</b></p> <p>"เป็นฝาย คสล. มีอายุมากกว่า 15 ปี มีสภาพในแต่ละส่วนดังนี้ ส่วน Protection เหนือน้ำ : ไม่มี ส่วนเหนือน้ำ : ไม่มี ส่วนควบคุมน้ำ : มีการกัดเซาะ ทรุดตัว แตกร้าว รั่ว และมีรูโหว่ค่อนข้างมาก ไม่สามารถกักเก็บน้ำได้ และมีการรั่วซึมรอดใต้ตัวฝาย ส่วนท้ายน้ำ : มีการกัดเซาะ ทรุดตัว แตกร้าว รั่ว และมีรูโหว่ค่อนข้างมาก ส่วน Protection ท้ายน้ำ : ไม่มี ระบบส่งน้ำ : ปกติมีวัชพืชขึ้นน้อย มีสภาพตะกอนหน้าฝาย : มาก"</p> <p><b>แนวทางแก้ไขปรับปรุงเบื้องต้น</b></p> <p>"ควรรื้อถอน และก่อสร้างใหม่โดยให้พิจารณาจาก 4 ส่วนดังนี้</p> <ol style="list-style-type: none"> <li>1.มีรูปแบบของฝายให้เหมาะสมกับลักษณะภูมิประเทศ ความลาดชันและปริมาณตะกอนในลำน้ำ</li> <li>2.ความยาวสันฝายไม่น้อยกว่าความกว้างลำน้ำเดิม</li> <li>3.ความสูงสันฝายเหมาะสมไม่ทำให้เกิดน้ำล้นตลิ่งในช่วงน้ำหลาก</li> <li>4.อาคารสลายพลังงานด้านหลังตัวฝายสามารถลดพลังงานของน้ำไม่ทำให้เกิดการกัดเซาะท้ายฝาย"</li> </ol> |
