ชื่อฝาย - ชื่อลำน้ำ แม่โพธิ์ ลำน้ำสาขาของ แม่ต๋อย/แม่น้ำวัง ประเภทลำน้ำ ลำห้วย วันที่สำรวจ 19 ต.ค. 66
 หมู่บ้าน หมู่ที่ 06 หงษ์จิว ตำบล วอแก้ว อำเภอ ห้างฉัตร จังหวัด ลำปาง
 ก่อสร้าง เมื่อปี พ.ศ. อายุฝาย มากกว่า 15 ปี หน่วยงานรับผิดชอบ ปก.จังหวัดลำปาง ออกแบบเอง

ผลการตรวจสอบสภาพฝาย

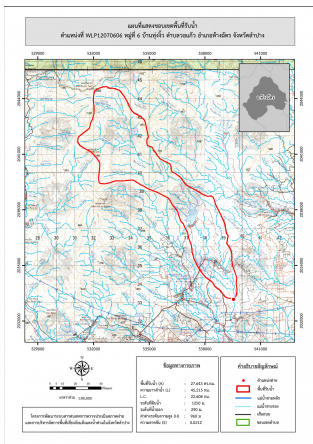
พื้นที่รับน้ำของฝายและข้อมูลประกอบ	สภาพโดยรวมของฝายและแนวทางแก้ไขปรับปรุงเบื้องต้น

<p>ข้อมูลพื้นที่รับน้ำของฝาย A = 27.643 ตารางกิโลเมตร L = 45.215 กิโลเมตร LC = 22.608 กิโลเมตร H = 960 เมตร s = 0.0212 Return period = 100 ปี อัตราการไหลสูงสุด = 63.93 ลบ.ม./วินาที</p>	<p>สภาพโดยรวมของฝาย</p> <p>"เป็นฝาย คสล. มีอายุมากกว่า 15 ปี มีสภาพในแต่ละส่วนดังนี้ ส่วน Protection เหนือน้ำ : ไม่มี ส่วนเหนือน้ำ : ไม่มี ส่วนควบคุมน้ำ : มีการแตกร้าว มีรูโพรง และรั่วนองโดยรวมยังสามารถใช้งานได้ ส่วนท้ายน้ำ : ปกติมีวัชพืชขึ้นน้อย ส่วน Protection ท้ายน้ำ : ไม่มี ระบบส่งน้ำ : ไม่มี มีสภาพตะกอนหน้าฝาย : ปานกลาง"</p> <p>แนวทางแก้ไขปรับปรุงเบื้องต้น</p> <p>"มีสภาพโดยรวมปกติสามารถใช้งานต่อไปได้ ส่วนที่รั่วไม่คุ้มค่าหากจะซ่อมแซมควรตรวจสอบสภาพทุกปีหากพบว่ามี ความเสียหายเพิ่มมากขึ้นควรวางแผนรื้อถอนและก่อสร้างใหม่ ระหว่างการใช้งานควรวางมาตรการขุดลอก และกำจัดวัชพืชตามเวลาที่เหมาะสม"</p>
