ชื่อฝาย - ชื่อลำน้ำ แม่โพธิ์ ลำน้ำสาขาของ แม่น้อย/แม่น้ำวัง ประเภทลำน้ำ ลำห้วย วันที่สำรวจ 19 ต.ค. 66
 หมู่บ้าน หมู่ที่ 06 หุ้งจิว ตำบล วอแก้ว อำเภอ ห้างฉัตร จังหวัด ลำปาง
 ก่อสร้าง เมื่อปี พ.ศ. อายุฝาย มากกว่า 15 ปี หน่วยงานรับผิดชอบ ปภ.จังหวัดลำปาง ออกแบบเอง

พิกัดฝาย			
X(UTM)	539524	Y(UTM)	2033525
ลักษณะทั่วไป			
ประเภทของสันฝาย : ฝายสันกว้าง	ความสูงสันฝาย : 2.00 เมตร	ความยาวสันฝาย : 14.00 เมตร	
ประตูระบายน้ำ : ไม่มี	ชนิดบานประตู : -	ขนาด (กว้าง*สูง) : -	จำนวน : - ชุด ชนิดเครื่องยกบาน : -
อาคารบังคับน้ำ : ไม่มี			
ระบบส่งน้ำ : ไม่มี	ลักษณะคลอง : -	ขนาดท้องคลองกว้าง : - เมตร	ความยาวประมาณ : - กิโลเมตรเมตร
ข้อมูลประวัติการซ่อม			
ปี พ.ศ.	รายการซ่อม	หน่วยงาน	หมายเหตุ

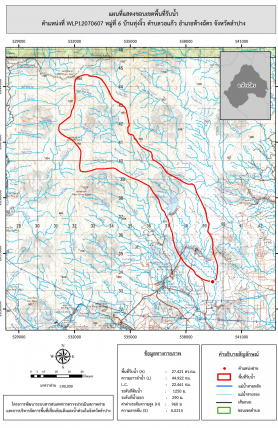
พื้นที่รับน้ำของฝายและข้อมูลประกอบ	สภาพโดยรวมของฝายและแนวทางแก้ไขปรับปรุงเบื้องต้น

<p>ข้อมูลพื้นที่รับน้ำของฝาย</p> <p>A = 27.421 ตารางกิโลเมตร L = 44.922 กิโลเมตร LC = 22.461 กิโลเมตร H = 960 เมตร s = 0.0214 Return period = 100 ปี อัตราการไหลสูงสุด = 63.6 ลบ.ม./วินาที</p>	<p>สภาพโดยรวมของฝาย</p> <p>"เป็นฝาย คสล. มีอายุมากกว่า 15 ปี มีสภาพในแต่ละส่วนดังนี้ ส่วน Protection เหนือน้ำ : ไม่มี ส่วนเหนือน้ำ : ไม่มี ส่วนควบคุมน้ำ : ปกติมีวัชพืชขึ้นน้อย ส่วนท้ายน้ำ : ปกติมีวัชพืชขึ้นน้อย ส่วน Protection ท้ายน้ำ : ไม่มี ระบบส่งน้ำ : ไม่มี มีสภาพตะกอนหน้าฝาย : ปานกลาง"</p> <p>แนวทางแก้ไขปรับปรุงเบื้องต้น</p> <p>"มีสภาพโดยรวมปกติ ควรวางมาตรการขุดลอก และกำจัดวัชพืชตามเวลาที่เหมาะสม"</p>
