ชื่อฝาย - ชื่อลำน้ำ แม่โพธิ์ ลำน้ำสาขาของ แม่น้อย/แม่น้ำวัง ประเภทลำน้ำ ลำห้วย วันที่สำรวจ 19 ต.ค. 66
 หมู่บ้าน หมู่ที่ 06 หุ้งจิว ตำบล วอแก้ว อำเภอ ห้างฉัตร จังหวัด ลำปาง
 ก่อสร้าง เมื่อปี พ.ศ. อายุฝาย มากกว่า 15 ปี หน่วยงานรับผิดชอบ ปภ.จังหวัดลำปาง ออกแบบเอง

พิกัดฝาย			
X(UTM)	539512	Y(UTM)	2033704
ลักษณะทั่วไป			
ประเภทของสันฝาย : ฝายสันกว้าง	ความสูงสันฝาย : 2.00 เมตร	ความยาวสันฝาย : 14.00 เมตร	
ประตูระบายน้ำ : ไม่มี	ชนิดบานประตู : -	ขนาด (กว้าง*สูง) : -	จำนวน : - ชุด ชนิดเครื่องยกบาน : -
อาคารบังคับน้ำ : ไม่มี			
ระบบส่งน้ำ : ไม่มี	ลักษณะคลอง : -	ขนาดท้องคลองกว้าง : - เมตร	ความยาวประมาณ : - กิโลเมตรเมตร
ข้อมูลประวัติการซ่อม			
ปี พ.ศ.	รายการซ่อม	หน่วยงาน	หมายเหตุ

ผลการตรวจสอบสภาพฝาย

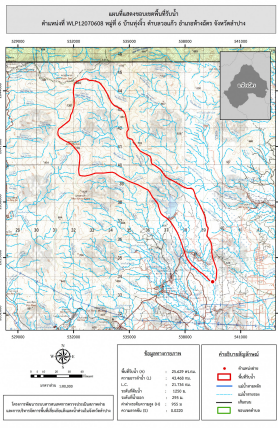
พื้นที่รับน้ำของฝายและข้อมูลประกอบ	สภาพโดยรวมของฝายและแนวทางแก้ไขปรับปรุงเบื้องต้น

<p>ข้อมูลพื้นที่รับน้ำของฝาย</p> <p>A = 25.629 ตารางกิโลเมตร L = 43.468 กิโลเมตร LC = 21.734 กิโลเมตร H = 955 เมตร s = 0.022 Return period = 100 ปี อัตราการไหลสูงสุด = 60.95 ลบ.ม./วินาที</p>	<p>สภาพโดยรวมของฝาย</p> <p>"เป็นฝาย คสล. มีอายุมากกว่า 15 ปี มีสภาพในแต่ละส่วนดังนี้ ส่วน Protection เหนือน้ำ : ไม่มี ส่วนเหนือน้ำ : ไม่มี ส่วนควบคุมน้ำ : ปกติมีวัชพืชขึ้นน้อย ส่วนท้ายน้ำ : ปกติมีวัชพืชขึ้นน้อย ส่วน Protection ท้ายน้ำ : ไม่มี ระบบส่งน้ำ : ไม่มี มีสภาพตะกอนหน้าฝาย : ปานกลาง"</p> <p>แนวทางแก้ไขปรับปรุงเบื้องต้น</p> <p>"มีสภาพโดยรวมปกติ ควรวางมาตรการขุดลอก และกำจัดวัชพืชตามเวลาที่เหมาะสม"</p>
