ชื่อฝาย - ชื่อลำน้ำ แม่โพธิ์ ลำน้ำสาขาของ แม่น้อย/แม่น้ำวัง ประเภทลำน้ำ ลำห้วย วันที่สำรวจ 19 ต.ค. 66
 หมู่บ้าน หมู่ที่ 07 น้ำจ้ำ ตำบล วอแก้ว อำเภอ หางฉัตร จังหวัด ลำปาง
 ก่อสร้าง เมื่อปี พ.ศ. อายุฝาย มากกว่า 15 ปี หน่วยงานรับผิดชอบ อบต.วอแก้ว ออกแบบเอง

ผลการตรวจสอบสภาพฝาย

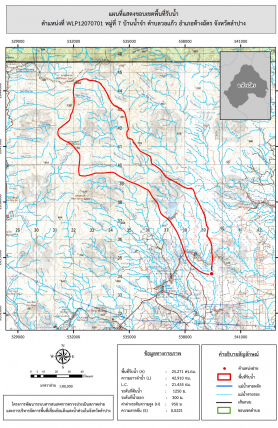
พื้นที่รับน้ำของฝายและข้อมูลประกอบ	สภาพโดยรวมของฝายและแนวทางแก้ไขปรับปรุงเบื้องต้น

<p>ข้อมูลพื้นที่รับน้ำของฝาย</p> <p>A = 25.271 ตารางกิโลเมตร</p> <p>L = 42.91 กิโลเมตร</p> <p>LC = 21.455 กิโลเมตร</p> <p>H = 950 เมตร</p> <p>s = 0.0221</p> <p>Return period = 100 ปี</p> <p>อัตราการไหลสูงสุด = 60.42 ลบ.ม./วินาที</p>	<p>สภาพโดยรวมของฝาย</p> <p>"เป็นฝาย คสล. มีอายุมากกว่า 15 ปี มีสภาพในแต่ละส่วนดังนี้ ส่วน Protection เหนือน้ำ : ไม่มี ส่วนเหนือน้ำ : ไม่มี ส่วนควบคุมน้ำ : ปกติมีวัชพืชขึ้นน้อย ส่วนท้ายน้ำ : ปกติมีวัชพืชขึ้นน้อย ส่วน Protection ท้ายน้ำ : ไม่มี ระบบส่งน้ำ : ไม่มี มีสภาพตะกอนหน้าฝาย : ปานกลาง"</p> <p>แนวทางแก้ไขปรับปรุงเบื้องต้น</p> <p>"มีสภาพโดยรวมปกติ ควรวางมาตรการขุดลอก และกำจัดวัชพืชตามเวลาที่เหมาะสม"</p>
