ชื่อฝาย - ชื่อลำน้ำ แม่โพธิ์ ลำน้ำสาขาของ แม่ต๋อย/แม่น้ำวัง ประเภทลำน้ำ ลำห้วย วันที่สำรวจ 19 ต.ค. 66
 หมู่บ้าน หมู่ที่ 07 น้ำจำ ตำบล วอแก้ว อำเภอ หางฉัตร จังหวัด ลำปาง
 ก่อสร้าง เมื่อปี พ.ศ. อายุฝาย มากกว่า 15 ปี หน่วยงานรับผิดชอบ อบต.วอแก้ว ออกแบบเอง

ผลการตรวจสอบสภาพฝาย

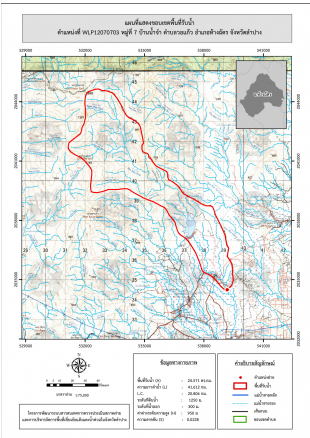
พื้นที่รับน้ำของฝายและข้อมูลประกอบ	สภาพโดยรวมของฝายและแนวทางแก้ไขปรับปรุงเบื้องต้น

<p>ข้อมูลพื้นที่รับน้ำของฝาย</p> <p>A = 24.571 ตารางกิโลเมตร</p> <p>L = 41.612 กิโลเมตร</p> <p>LC = 20.806 กิโลเมตร</p> <p>H = 950 เมตร</p> <p>s = 0.0228</p> <p>c = 0.2</p> <p>I = มิลลิเมตร/ชั่วโมง</p> <p>Return period = 100 ปี</p> <p>อัตราการไหลสูงสุด = 59.35 ลบ.ม./วินาที</p>	<p>สภาพโดยรวมของฝาย</p> <p>"เป็นฝาย คสล. มีอายุมากกว่า 15 ปี มีสภาพในแต่ละส่วนดังนี้ ส่วน Protection เหนือน้ำ : ไม่มี ส่วนเหนือน้ำ : ไม่มี ส่วนควบคุมน้ำ : มีการแตกร้าว มีรูโพรง และรั่วน้อยโดยรวมยังสามารถใช้งานได้ ส่วนท้ายน้ำ : มีการแตกร้าว มีรูโพรง และรั่วน้อยโดยรวมยังสามารถใช้งานได้ ส่วน Protection ท้ายน้ำ : ไม่มี ระบบส่งน้ำ : ไม่มี มีสภาพตะกอนหน้าฝาย : ปานกลาง"</p> <p>แนวทางแก้ไขปรับปรุงเบื้องต้น</p> <p>"มีสภาพโดยรวมปกติสามารถใช้งานต่อไปได้ ส่วนที่รั่วไม่คุ้มค่าหากจะซ่อมแซมควรตรวจสอบสภาพทุกปีหากพบความเสียหายเพิ่มมากขึ้นควรวางแผนรื้อถอนและก่อสร้างใหม่ ระหว่างการใช้งานควรวางมาตรการขุดลอก และกำจัดวัชพืชตามเวลาที่เหมาะสม"</p>
