การตรวจสภาพฝายและแนวทางแก้ไขปรับปรุงเพื่อเพิ่มประสิทธิภาพฝาย ในจังหวัดลำปาง

รหัสฝายที่ : WLP12070704

ชื่อฝาย เจ็ก ชื่อลำน้ำ แม่โพธิ์ ลำน้ำสาขาของ แม่ต๋อย/แม่น้ำวัง ประเภทลำน้ำ ลำห้วย วันที่สำรวจ 19 ต.ค. 66  
หมู่บ้าน หมู่ที่ 07 น้ำจำ ตำบล วอแก้ว อำเภอ ห้างฉัตร จังหวัด ลำปาง  
ก่อสร้าง เมื่อปี พ.ศ. อายุฝาย มากกว่า 20 ปี หน่วยงานรับผิดชอบ อบต.วอแก้ว ออกแบบเอง

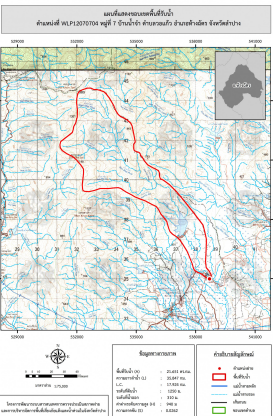
| พื้นที่รับน้ำของฝายและข้อมูลประกอบ | สภาพโดยรวมของฝายและแนวทางแก้ไขปรับปรุงเบื้องต้น |
|---|---|
| <p>ข้อมูลพื้นที่รับน้ำของฝาย</p> <p>A = 21.651 ตารางกิโลเมตร</p> <p>L = 35.847 กิโลเมตร</p> <p>LC = 17.924 กิโลเมตร</p> <p>H = 940 เมตร</p> <p>s = 0.0262</p> <p>c = 0.2</p> <p>I = มิลลิเมตร/ชั่วโมง</p> <p>Return period = 100 ปี</p> <p>อัตราการไหลสูงสุด = 54.81 ลบ.ม./วินาที</p> | <p>สภาพโดยรวมของฝาย</p> <p>"เป็นฝาย คสล. มีอายุมากกว่า 15 ปี มีสภาพในแต่ละส่วนดังนี้ ส่วน Protection เหนือน้ำ : ไม่มี ส่วนเหนือน้ำ : มีการกัดเซาะ ทรุดตัว และแตกร่วนน้อยโดยรวมปกติมีวัชพืชขึ้นน้อย ส่วนควบคุมน้ำ : มีการกัดเซาะ ทรุดตัว และแตกร่วนน้อยโดยรวมปกติมีวัชพืชขึ้นน้อย ส่วนท้ายน้ำ : มีการแตกร่วน ทรุดตัว แตกร้าว มีรูโพรง และร่วนน้อยโดยรวมยังสามารถใช้งานได้ แต่ควรได้รับการปรับปรุง ส่วน Protection ท้ายน้ำ : ไม่มี ระบบส่งน้ำ : ปกติมีวัชพืชขึ้นน้อย มีสภาพตะกอนหน้าฝาย : ปานกลาง"</p> <p>แนวทางแก้ไขปรับปรุงเบื้องต้น</p> <p>"มีสภาพโดยรวมปกติสามารถใช้งานได้ต่อไปได้ แต่ส่วนท้ายน้ำควรได้รับการปรับปรุงเพื่อไม่ให้ส่งผลกระทบต่อส่วนควบคุมน้ำ ระหว่างการใช้งานควรวางมาตรการขุดลอก และกำจัดวัชพืชตามเวลาที่เหมาะสม"</p> |
