ชื่อฝาย - ชื่อลำน้ำ ห้วยเงิน ลำน้ำสาขาของ แม่ไพร/แม่ต๋อย/แม่น้ำวัง ประเภทลำน้ำ ลำห้วย วันที่สำรวจ 19 ต.ค. 66
 หมู่บ้าน หมู่ที่ 07 น้ำจำ ตำบล วอแก้ว อำเภอ หางฉัตร จังหวัด ลำปาง
 ก่อสร้าง เมื่อปี พ.ศ. 2550 อายุฝาย 16 หน่วยงานรับผิดชอบ อบต.วิแก้ว ออกแบบเอง

ผลการตรวจสอบสภาพฝาย

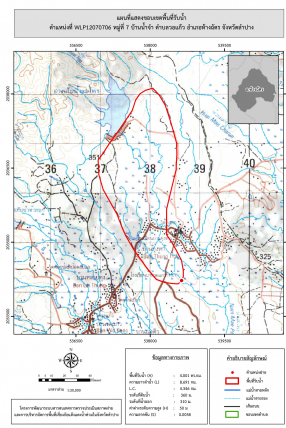
พื้นที่รับน้ำของฝายและข้อมูลประกอบ	สภาพโดยรวมของฝายและแนวทางแก้ไขปรับปรุงเบื้องต้น

<p>ข้อมูลพื้นที่รับน้ำของฝาย</p> <p>A = 4.001 ตารางกิโลเมตร L = 8.691 กิโลเมตร LC = 4.346 กิโลเมตร H = 50 เมตร s = 0.0058 c = 0.2 I = 40 มิลลิเมตร/ชั่วโมง Return period = 100 ปี อัตราการไหลสูงสุด = 8.9 ลบ.ม./วินาที</p>	<p>สภาพโดยรวมของฝาย</p> <p>"เป็นฝาย คสล. ก่อสร้างเมื่อปี พ.ศ.2550 มีอายุ 16 ปี มีสภาพในแต่ละส่วนดังนี้ ส่วน Protection เหนือน้ำ : ไม่มี ส่วนเหนือน้ำ : ไม่มี ส่วนควบคุมน้ำ : ปกติมีวัชพืชขึ้นน้อย ส่วนท้ายน้ำ : ปกติมีวัชพืชขึ้นน้อย ส่วน Protection ท้ายน้ำ : ไม่มี ระบบส่งน้ำ : ไม่มี มีสภาพตะกอนหน้าฝาย : ปานกลาง"</p> <p>แนวทางแก้ไขปรับปรุงเบื้องต้น</p> <p>"มีสภาพโดยรวมปกติ ควรวางมาตรการขุดลอก และกำจัดวัชพืชตามเวลาที่เหมาะสม"</p>
