ชื่อฝาย ทุ่งหลวง ชื่อลำน้ำ แม่แม่ ลำน้ำสาขาของ แม่มอญ/แม่สอย/แม่น้ำวัง ประเภทลำน้ำ ลำห้วย วันที่สำรวจ 4 ก.ค. 67
 หมู่บ้าน หมู่ที่ 02 ดอนแก้ว ตำบล เมืองปาน อำเภอ เมืองปาน จังหวัด ลำปาง
 ก่อสร้าง เมื่อปี พ.ศ. อายุฝาย มากกว่า 20 ปี หน่วยงานรับผิดชอบ เทศบาลตำบลเมืองปาน ใช้แบบมาตรฐาน : มข.2527

ลักษณะทั่วไป			
ประเภทของสันฝาย : ฝายไหลตกตรง	ความสูงสันฝาย : 1.00 เมตร	ความยาวสันฝาย : 12.00 เมตร	
ประตुरะบายน้ำ : มี	ชนิดบานประตู : บานตรง	ขนาด (กว้าง*สูง) : 1.50*1.00	จำนวน : 2 ชุด ชนิดเครื่องยกบาน : -
อาคารบังคับน้ำ : มี	แบบเปิด : ฝั่งซ้าย	ชนิดบานประตู : -	ชนิดเครื่องยกบาน : -
ระบบส่งน้ำ : มี	ลักษณะคลอง : คลองดิน	ขนาดท้องคลองกว้าง : 1.00 เมตร	ความยาวประมาณ : 1.50 กิโลเมตรเมตร
ข้อมูลประวัติการซ่อม			
ปี พ.ศ.	รายการซ่อม	หน่วยงาน	หมายเหตุ

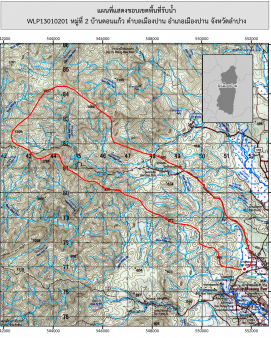
พื้นที่รับน้ำของฝายและข้อมูลประกอบ	สภาพโดยรวมของฝายและแนวทางแก้ไขปรับปรุงเบื้องต้น

<p>ข้อมูลพื้นที่รับน้ำของฝาย A = 21.978 ตารางกิโลเมตร L = 49.182 กิโลเมตร LC = 24.591 กิโลเมตร H = 1135 เมตร s = 0.0231 c = I = มิลลิเมตร/ชั่วโมง Return period = 100 ปี อัตราการไหลสูงสุด = 55.33 ลบ.ม./วินาที</p>	<p>สภาพโดยรวมของฝาย เป็นฝาย คสล. มีอายุมากกว่า 20 ปี มีสภาพในแต่ละส่วนดังนี้ ส่วน Protection เหนือน้ำ : ไม่มี ส่วนเหนือน้ำ : ไม่มี ส่วนควบคุมน้ำ : มีการกัดเซาะ และแตกร่วนน้อย มีวัชพืชขึ้นน้อย ส่วนท้ายน้ำ : มีการกัดเซาะน้อย มีวัชพืชขึ้นน้อย ส่วน Protection ท้ายน้ำ : ไม่มี ระบบส่งน้ำ : ปกติสามารถใช้งานได้ มีสภาพตะกอนหน้าฝาย : มาก</p> <p>แนวทางแก้ไขปรับปรุงเบื้องต้น มีสภาพโดยรวมยังพอใช้งานได้เนื่องจากสภาพฝายค่อนข้างทรุดโทรมหากซ่อมแซมอาจไม่คุ้มค่า และอาจไม่ทันทานดังนั้นสามารถใช้งานได้ต่อไปแต่แต่หากเกิดความเสียหายเพิ่มเติมควรรื้อถอน และก่อสร้างใหม่ ระหว่างการใช้งานควรวางแผนการขุดลอก และกำจัดวัชพืชตามเวลาที่เหมาะสม</p>
