ชื่อฝาย ทุ่งห้วยต่าว ชื่อลำน้ำ แมกแก้ว ลำน้ำสาขาของ แมต้อย/แม่น้ำวัง ประเภทลำน้ำ ลำห้วย วันที่สำรวจ 1 ก.ค. 67
 หมู่บ้าน หมู่ที่ 01 ทุ่งसान ตำบล บ้านขอ อำเภอ เมืองปาน จังหวัด ลำปาง
 ก่อสร้าง เมื่อปี พ.ศ. อายุฝาย มากกว่า 10 ปี หน่วยงานรับผิดชอบ อบต.บ้านขอ ออกแบบเอง

ลักษณะทั่วไป			
ประเภทของสันฝาย : ฝายไหลตกตรง	ความสูงสันฝาย : 0.70 เมตร	ความยาวสันฝาย : 6.00 เมตร	
ประตูระบายน้ำ : ไม่มี	ชนิดบานประตู : -	ขนาด (กว้าง*สูง) : -	จำนวน : - ชุด ชนิดเครื่องยกบาน : -
อาคารบังคับน้ำ : มี			
ระบบส่งน้ำ : มี	ลักษณะคลอง : คลองดิน	ขนาดท้องคลองกว้าง : 1.00 เมตร	ความยาวประมาณ : 2.00 กิโลเมตรเมตร
ปี พ.ศ.	รายการซ่อม	หน่วยงาน	หมายเหตุ

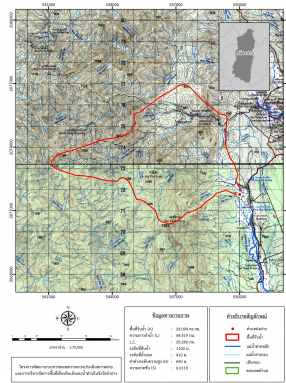
พื้นที่รับน้ำของฝายและข้อมูลประกอบ	สภาพโดยรวมของฝายและแนวทางแก้ไขปรับปรุงเบื้องต้น

<p>ข้อมูลพื้นที่รับน้ำของฝาย A = 29.094 ตารางกิโลเมตร L = 58.519 กิโลเมตร LC = 29.26 กิโลเมตร H = 690 เมตร s = 0.0118 Return period = 100 ปี อัตราการไหลสูงสุด = 66.02 ลบ.ม./วินาที</p>	<p>สภาพโดยรวมของฝาย</p> <p>เป็นฝาย คสล. มีอายุมากกว่า 10 ปี มีสภาพในแต่ละส่วนดังนี้ ส่วน Protection เหนือน้ำ : ไม่มี ส่วนเหนือน้ำ : ไม่มี ส่วนควบคุมน้ำ : โดยรวมปกติ มีการกัดเซาะน้อย มีวัชพืชขึ้นน้อย ส่วนท้ายน้ำ : ปกติมีวัชพืชขึ้นน้อย ส่วน Protection ท้ายน้ำ : ไม่มี ระบบส่งน้ำ : ปกติมีวัชพืชขึ้นน้อย มีสภาพตะกอนหน้าฝาย : ปานกลาง</p> <p>แนวทางแก้ไขปรับปรุงเบื้องต้น</p> <p>มีสภาพโดยรวมปกติ ควรวางมาตรการขุดลอก และกำจัดวัชพืชตามเวลาที่เหมาะสม</p>
