การตรวจสภาพฝายและแนวทางแก้ไขปรับปรุงเพื่อเพิ่มประสิทธิภาพฝาย ในจังหวัดลำปาง

รหัสฝายที่ : WLP13020104

ชื่อฝาย ทุ่งยาง ชื่อลำน้ำ แม่กวม ลำน้ำสาขาของ แม่ต๋อย/แม่น้ำวัง ประเภทลำน้ำ ลำห้วย วันที่สำรวจ 1 ก.ค. 67  
หมู่บ้าน หมู่ที่ 01 ทุ่งล้าน ตำบล บ้านขอ อำเภอ เมืองปาน จังหวัด ลำปาง  
ก่อสร้าง เมื่อปี พ.ศ. อายุฝาย มากกว่า 15 ปี หน่วยงานรับผิดชอบ อบต.บ้านขอ ออกแบบเอง

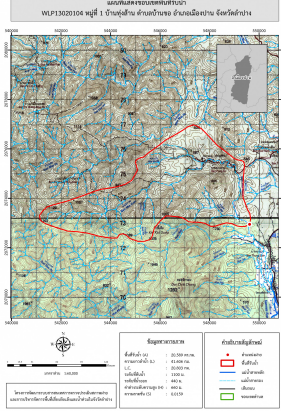
| พื้นที่รับน้ำของฝายและข้อมูลประกอบ | สภาพโดยรวมของฝายและแนวทางแก้ไขปรับปรุงเบื้องต้น |
|---|---|
| <div><p>แผนที่แสดงขอบเขตพื้นที่รับน้ำ<br/>WLP13020104 หมู่ที่ 1 ตำบลบ้านขอ อำเภอเมืองปาน จังหวัดลำปาง</p><p>ข้อมูลพื้นที่รับน้ำของฝาย</p><p>A = 20.589 ตารางกิโลเมตร<br/>L = 41.606 กิโลเมตร<br/>LC = 20.803 กิโลเมตร<br/>H = 660 เมตร<br/>s = 0.0159<br/>C =<br/>I = มิลลิเมตร/ชั่วโมง<br/>Return period = 100 ปี<br/>อัตราการไหลสูงสุด = 53.1 ลบ.ม./วินาที</p></div> | <p><b>สภาพโดยรวมของฝาย</b></p> <p>เป็นฝาย คสล. มีอายุมากกว่า 15 ปี มีสภาพในแต่ละส่วนดังนี้ ส่วน Protection เหนือน้ำ : ไม่มี ส่วนเหนือน้ำ : ไม่มี ส่วนควบคุมน้ำ : ปกติมีวัชพืชขึ้นน้อย ส่วนท้ายน้ำ : มีการกัดเซาะและทรุดตัวน้อย มีวัชพืชขึ้นน้อย ส่วน Protection ท้ายน้ำ : ไม่มี ระบบส่งน้ำ : ปกติ มีสภาพตะกอนหน้าฝาย : ปานกลาง</p> <p><b>แนวทางแก้ไขปรับปรุงเบื้องต้น</b></p> <p>มีสภาพโดยรวมปกติ ควรวางแผนการขุดลอก และกำจัดวัชพืชตามเวลาที่เหมาะสม</p> |
