ชื่อฝาย บอม ชื่อลำน้ำ แม่ตุ้ย ลำน้ำสาขาของ แม่น้ำวัง ประเภทลำน้ำ แม่น้ำสาขา วันที่สำรวจ 1 ก.ค. 67
 หมู่บ้าน หมู่ที่ 03 ป่าเทว ตำบล บ้านซอ อำเภอ เมืองปาน จังหวัด ลำปาง
 ก่อสร้าง เมื่อปี พ.ศ. 2564 อายุฝาย 3 หน่วยงานรับผิดชอบ - ออกแบบเอง

ลักษณะทั่วไป			
ประเภทของสันฝาย : ฝายหินทิ้ง	ความสูงสันฝาย : 1.50 เมตร	ความยาวสันฝาย : 30.00 เมตร	
ประตูระบายน้ำ : ไม่มี	ชนิดบานประตู : -	ขนาด (กว้าง*สูง) : -	จำนวน : - ชุด ชนิดเครื่องยกบาน : -
อาคารบังคับน้ำ : มี	แบบเปิด : ฝั่งซ้าย	ชนิดบานประตู : -	ชนิดเครื่องยกบาน :-
ระบบส่งน้ำ : มี	ลักษณะคลอง : คลองดิน	ขนาดท้องคลองกว้าง : 1.00 เมตร	ความยาวประมาณ : 5.00 กิโลเมตรเมตร

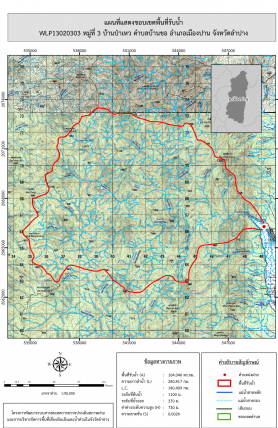
<p>ข้อมูลพื้นที่รับน้ำของฝาย</p> <p>A = 104.046 ตารางกิโลเมตร L = 280.817 กิโลเมตร LC = 140.409 กิโลเมตร H = 730 เมตร s = 0.0026 Return period = 100 ปี อัตราการไหลสูงสุด = 147.39 ลบ.ม./วินาที</p>	<p>สภาพโดยรวมของฝาย</p> <p>เป็นฝาย คสล. ก่อสร้างเมื่อปี พ.ศ.2564 มีอายุ 3 ปี มีสภาพในแต่ละส่วนดังนี้ ส่วน Protection เหนือน้ำ : ไม่มี ส่วนเหนือน้ำ : ไม่มี ส่วนควบคุมน้ำ : มีการกัดเซาะ และทรุดตัวน้อย มีวัชพืชขึ้นน้อย ส่วนท้ายน้ำ : มีการกัดเซาะ และทรุดตัวน้อย มีวัชพืชขึ้นน้อย ส่วน Protection ท้ายน้ำ : ไม่มี ระบบส่งน้ำ : ปกติ มีสภาพตะกอนหน้าฝาย : มาก</p> <p>แนวทางแก้ไขปรับปรุงเบื้องต้น</p> <p>มีสภาพโดยรวมยังพอใช้งานได้เนื่องจากสภาพฝายค่อนข้างทรุดโทรมหากซ่อมแซมอาจไม่คุ้มค่า และอาจไม่ทนทานดังนั้นสามารถใช้งานต่อไปได้แต่หากเกิดความเสียหายเพิ่มเติมควรรื้อถอนและก่อสร้างใหม่ ระหว่างการใช้งานควรวางมาตรการขุดลอก และกำจัดวัชพืชตามเวลาที่เหมาะสม</p>
