# การตรวจสภาพฝายและแนวทางแก้ไขปรับปรุงเพื่อเพิ่มประสิทธิภาพฝาย ในจังหวัดลำปาง

รหัสฝายที่ : WLP13020703

ชื่อฝาย ปางตะ ชื่อลำน้ำ แม่กวม ลำน้ำสาขาของ แม่ต๋อย/แม่น้ำวัง ประเภทลำน้ำ ลำห้วย วันที่สำรวจ 1 ก.ค. 67  
หมู่บ้าน หมู่ที่ 07 ปางตะ ตำบล บ้านขอ อำเภอ เมืองปาน จังหวัด ลำปาง  
ก่อสร้าง เมื่อปี พ.ศ. 2555 อายุฝาย 12 หน่วยงานรับผิดชอบ กรมชลประทาน ใช้แบบมาตรฐาน : กรมชลประทาน

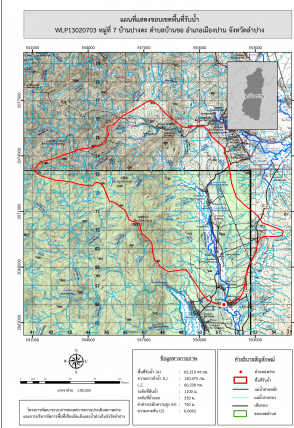
| พื้นที่รับน้ำของฝายและข้อมูลประกอบ | สภาพโดยรวมของฝายและแนวทางแก้ไขปรับปรุงเบื้องต้น |
|---|---|
| <div><p>แผนที่แสดงขอบเขตพื้นที่รับน้ำ<br/>WLP13020703 หมู่ที่ 7 บ้านขอม ตำบลบ้านขอ อำเภอเมืองปาน จังหวัดลำปาง</p><p>ข้อมูลพื้นที่รับน้ำของฝาย</p><p>A = 62.21 ตารางกิโลเมตร<br/>L = 120.475 กิโลเมตร<br/>LC = 60.238 กิโลเมตร<br/>H = 750 เมตร<br/>s = 0.0062<br/>Return period = 100 ปี<br/>อัตราการไหลสูงสุด = 106.59 ลบ.ม./วินาที</p></div> | <p><b>สภาพโดยรวมของฝาย</b></p> <p>เป็นฝาย คลส.ในความรับผิดชอบของกรมชลประทาน ก่อสร้างเมื่อปี พ.ศ.2555 มีอายุ 12 ปี มีสภาพในแต่ละส่วนดังนี้ ส่วน Protection เหนือน้ำ : ไม่สามารถมองเห็น ส่วนเหนือน้ำ : ส่วนพื้นที่ไม่สามารถมองเห็น ลาดด้านข้างมีสภาพปกติใช้งานได้ ส่วนควบคุมน้ำ : ปกติสามารถใช้งานได้ ส่วนท้ายน้ำ : ปกติสามารถใช้งานได้ ส่วน Protection ท้ายน้ำ : ปกติ มีวัชพืชขึ้นน้อย ระบบส่งน้ำ : ปกติสามารถใช้งานได้ มีสภาพตะกอนหน้าฝาย : น้อย</p> <p><b>แนวทางแก้ไขปรับปรุงเบื้องต้น</b></p> <p>มีสภาพโดยรวมปกติ ควรวางแผนการขุดลอก และกำจัดวัชพืชตามเวลาที่เหมาะสม</p> |
