ชื่อฝาย ทุ่งสม ชื่อลำน้ำ แม่กวม ลำน้ำสาขาของ แม่ต๋อย/แม่น้ำวัง ประเภทลำน้ำ ลำห้วย วันที่สำรวจ 2 ก.ค. 67
 หมู่บ้าน หมู่ที่ 08 ม่วง ตำบล บ้านขอ อำเภอ เมืองปาน จังหวัด ลำปาง
 ก่อสร้าง เมื่อปี พ.ศ. อายุฝาย มากกว่า 15 ปี หน่วยงานรับผิดชอบ อบต.บ้านขอ ออกแบบเอง

ลักษณะทั่วไป			
ประเภทของสันฝาย : ฝายสันมน	ความสูงสันฝาย : 1.00 เมตร	ความยาวสันฝาย : 20.00 เมตร	
ประตูระบายน้ำ : มี	ชนิดบานประตู : บานตรง	ขนาด (กว้าง*สูง) : 1.00*0.50	จำนวน : 2 ชุด ชนิดเครื่องยกบาน : -
อาคารบังคับน้ำ : มี	แบบเปิด : ฝั่งซ้าย	ชนิดบานประตู : บานตรง	ชนิดเครื่องยกบาน :-
ระบบส่งน้ำ : มี	ลักษณะคลอง : คลองตาดคอนกรีต	ขนาดท้องคลองกว้าง : 0.80 เมตร	ความยาวประมาณ : 2.00 กิโลเมตรเมตร

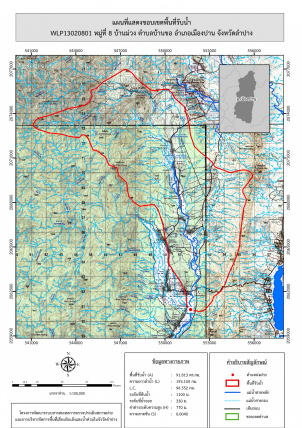
พื้นที่รับน้ำของฝายและข้อมูลประกอบ	สภาพโดยรวมของฝายและแนวทางแก้ไขปรับปรุงเบื้องต้น

<p>ข้อมูลพื้นที่รับน้ำของฝาย</p> <p>A = 91.813 ตารางกิโลเมตร L = 193.104 กิโลเมตร LC = 96.552 กิโลเมตร H = 770 เมตร s = 0.004 Return period = 100 ปี อัตราการไหลสูงสุด = 136.22 ลบ.ม./วินาที</p>	<p>สภาพโดยรวมของฝาย</p> <p>เป็นฝาย คสล. มีอายุมากกว่า 15 ปี มีสภาพในแต่ละส่วนดังนี้ ส่วน Protection เหนือน้ำ : ไม่มี ส่วนเหนือน้ำ : ไม่มี ส่วนควบคุมน้ำ : มีการกัดเซาะน้อย มีวัชพืชขึ้นน้อย ส่วนท้ายน้ำ : มีการกัดเซาะ ทรุดตัว และแตกร้าวน้อย มีวัชพืชขึ้นน้อย ส่วน Protection ท้ายน้ำ : มีการกัดเซาะน้อย มีวัชพืชขึ้นปานกลาง ระบบส่งน้ำ : ปกติ มีสภาพตะกอนหน้าฝาย : มาก</p> <p>แนวทางแก้ไขปรับปรุงเบื้องต้น</p> <p>มีสภาพโดยรวมปกติ ควรวางมาตรการการขุดลอก และกำจัดวัชพืชตามเวลาที่เหมาะสม</p>
