การตรวจสอบสภาพฝายและแนวทางแก้ไขปรับปรุงเพื่อเพิ่มประสิทธิภาพฝาย ในจังหวัดลำปาง

รหัสฝายที่ : WLP13021001

ชื่อฝาย แม่กวม ชื่อลำน้ำ แม่กวม ลำน้ำสาขาของ แม่น้อย/แม่น้ำวัง ประเภทลำน้ำ ลำห้วย วันที่สำรวจ 1 ก.ค. 67
 หมู่บ้าน หมู่ที่ 10 หุ่นแล้ง ตำบล บ้านขอ อำเภอ เมืองปาน จังหวัด ลำปาง
 ก่อสร้าง เมื่อปี พ.ศ. อายุฝาย มากกว่า 20 ปี หน่วยงานรับผิดชอบ อบต.บ้านขอ ใช้แบบมาตรฐาน : กรมพัฒนาที่ดิน

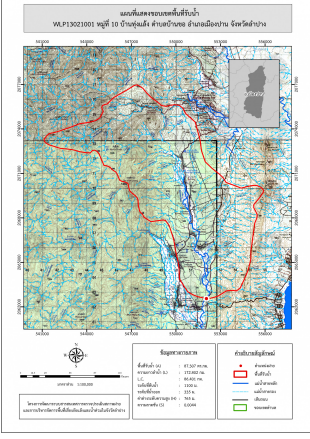
พื้นที่รับน้ำของฝายและข้อมูลประกอบ	สภาพโดยรวมของฝายและแนวทางแก้ไขปรับปรุงเบื้องต้น

<p>ข้อมูลพื้นที่รับน้ำของฝาย</p> <p>A = 87.307 ตารางกิโลเมตร</p> <p>L = 172.802 กิโลเมตร</p> <p>LC = 86.401 กิโลเมตร</p> <p>H = 765 เมตร</p> <p>s = 0.0044</p> <p>Return period = 100 ปี</p> <p>อัตราการไหลสูงสุด = 131.96 ลบ.ม./วินาที</p>	<p>สภาพโดยรวมของฝาย</p> <p>เป็นฝาย คสล. สันมน ในความรับผิดชอบของ อบต.บ้านขอ ได้รับการถ่ายโอนจากกรมพัฒนาที่ดิน มีอายุมากกว่า 20 ปี มีสภาพในแต่ละส่วนดังนี้ ส่วน Protection เหนือน้ำ : ไม่สามารถมองเห็น ส่วนเหนือน้ำ : มีการกัดเซาะ ทรุดตัว แตรั่ว รั่ว มีรูโพรง และมีการเคลื่อนตัวน้อย มีวัชพืชขึ้นน้อย ส่วนควบคุมน้ำ : มีการกัดเซาะ ทรุดตัว แตรั่ว รั่ว มีรูโพรง และมีการเคลื่อนตัวน้อย มีวัชพืชขึ้นน้อย ส่วนท้ายน้ำ : มีการกัดเซาะ ทรุดตัว แตรั่ว รั่ว มีรูโพรง และมีการเคลื่อนตัวน้อย มีวัชพืชขึ้นน้อย ส่วน Protection ท้ายน้ำ : ไม่สามารถมองเห็น ระบบส่งน้ำ : ปกติ มีสภาพตะกอนหน้าฝาย : มาก</p> <p>แนวทางแก้ไขปรับปรุงเบื้องต้น</p> <p>มีสภาพโดยรวมยังพอใช้งานได้เนื่องจากสภาพฝายค่อนข้างทรุดโทรมหากซ่อมแซมอาจไม่คุ้มค่า และอาจไม่ทนทานดังนั้นสามารถใช้งานต่อไปได้แต่หาเกิดความเสียหายเพิ่มเติมควรรื้อถอนและก่อสร้างใหม่ ระหว่างการใช้งานควรวางแผนการขุดลอกและกำจัดวัชพืชตามเวลาที่เหมาะสม</p>
