การตรวจสภาพฝายและแนวทางแก้ไขปรับปรุงเพื่อเพิ่มประสิทธิภาพฝาย ในจังหวัดลำปาง

รหัสฝายที่ : WLP13050601

ชื่อฝาย หุ่นหลวง

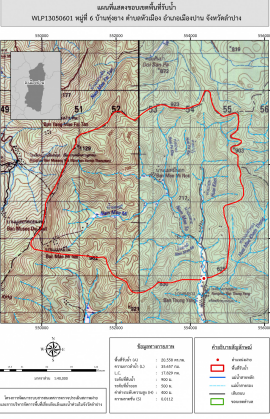
| พื้นที่รับน้ำของฝายและข้อมูลประกอบ | สภาพโดยรวมของฝายและแนวทางแก้ไขปรับปรุงเบื้องต้น |
|---|---|
| <div></div> <div><p><b>ข้อมูลพื้นที่รับน้ำของฝาย</b></p><p>A = 20.558 ตารางกิโลเมตร</p><p>L = 35.657 กิโลเมตร</p><p>LC = 17.829 กิโลเมตร</p><p>H = 400 เมตร</p><p>s = 0.0112</p><p>c =</p><p>I = มิลลิเมตร/ชั่วโมง</p><p>Return period = 100 ปี</p><p>อัตราการไหลสูงสุด = 53.05 ลบ.ม./วินาที</p></div> | <p><b>สภาพโดยรวมของฝาย</b></p> <p>เป็นฝาย คสล. ก่อสร้างเมื่อปี พ.ศ.2554 มีอายุ 13 ปี มีสภาพในแต่ละส่วนดังนี้ ส่วน Protection เหนือน้ำ : ไม่มี ส่วนเหนือน้ำ : ไม่มี ส่วนควบคุมน้ำ : มีการกัดเซาะน้อย มีวัชพืชขึ้นน้อย ส่วนท้ายน้ำ : มีการกัดเซาะ ทรุดตัว และแตกร่วนน้อย มีวัชพืชขึ้นน้อย ส่วน Protection ท้ายน้ำ : ไม่มี ระบบส่งน้ำ : ปกติมีวัชพืชขึ้นน้อย มีสภาพตะกอนหน้าฝาย : มาก</p> <p><b>แนวทางแก้ไขปรับปรุงเบื้องต้น</b></p> <p>มีสภาพโดยรวมยังพอใช้งานได้เนื่องจากสภาพฝายค่อนข้างทรุดโทรมหากซ่อมแซมอาจไม่คุ้มค่า และอาจไม่ทนทานดังนั้นสามารถใช้งานต่อไปได้แต่หาเกิดความเสียหายเพิ่มเติมควรรื้อถอนและก่อสร้างใหม่ ระหว่างการใช้งานควรวางแผนการขุดลอกและกำจัดวัชพืชตามเวลาที่เหมาะสม</p> |
