ชื่อฝาย ชื่อลำน้ำ เหมืองตอน ลำน้ำสาขาของ เหมืองยาว/แม่น้ำยม ประเภทลำน้ำ ลำเหมือง วันที่สำรวจ 29 ก.ค. 68  
 หมู่บ้าน หมู่ที่ 4 บ้านดอน ตำบล นาจักร อำเภอ เมืองแพร่ จังหวัด แพร่  
 ก่อสร้าง เมื่อปี พ.ศ. อายุฝาย มากกว่า 15 ปี หน่วยงานรับผิดชอบ อบต.นาจักร ออกแบบเอง

ผลการตรวจสอบสภาพฝาย

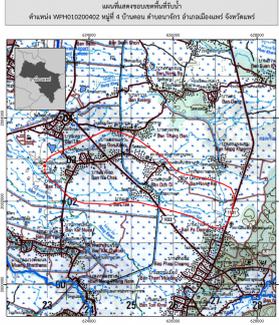
| พื้นที่รับน้ำของฝายและข้อมูลประกอบ | สภาพโดยรวมของฝายและแนวทางแก้ไขปรับปรุงเบื้องต้น |

| พื้นที่รับน้ำของฝายและข้อมูลประกอบ | สภาพโดยรวมของฝายและแนวทางแก้ไขปรับปรุงเบื้องต้น |
|---|---|
| <p><b>ข้อมูลพื้นที่รับน้ำของฝาย</b><br/> A = 5.57 ตารางกิโลเมตร<br/> L = 14.35 กิโลเมตร<br/> LC = 7.17 กิโลเมตร<br/> H = 30 เมตร<br/> s = 0<br/> c = 0.25<br/> I = 35 มิลลิเมตร/ชั่วโมง<br/> Return period = 100 ปี<br/> อัตราการไหลสูงสุด = 13.55 ลบ.ม./วินาที</p> | <p><b>สภาพโดยรวมของฝาย</b><br/> เป็นฝายคสล. ก่อสร้างโดยที่ว่าการอำเภอเมือง ปัจจุบันอยู่ในความรับผิดชอบของ อบต.นาจักร อายุฝายมากกว่า 15 ปี มีสภาพในแต่ละส่วนดังนี้ ส่วน Protection เหนือน้ำ : ไม่มี ส่วนเหนือน้ำ : สภาพปกติโดยรวมใช้งานได้ ส่วนควบคุมน้ำ : สภาพปกติโดยรวมใช้งานได้ ส่วนท้ายน้ำ : สภาพปกติโดยรวมใช้งานได้ ส่วน Protection ท้ายน้ำ : ไม่มี ระบบส่งน้ำ : ไม่มี มีสภาพตะกอนหน้าฝาย : น้อย</p> <p><b>แนวทางแก้ไขปรับปรุงเบื้องต้น</b><br/> มีสภาพโดยรวมปกติ ควรวางมาตรการขุดลอก และกำจัดวัชพืชตามเวลาที่เหมาะสม</p> |
