# การตรวจสอบสภาพฝายและแนวทางแก้ไขปรับปรุงเพื่อเพิ่มประสิทธิภาพฝาย

รหัสฝายที่ : WPH010200501

ชื่อฝาย ชื่อลำน้ำ แม่สาย ลำน้ำสาขาของ แม่น้ำยม ประเภทลำน้ำ ลำห้วย วันที่สำรวจ 15 ก.ค. 68  
หมู่บ้าน หมู่ที่ 5 บ้านบุญชนนิมิต ตำบล บ้านกวาง อำเภอ สูงเม่น จังหวัด แพร่  
ก่อสร้าง เมื่อปี พ.ศ. อายุฝาย มากกว่า 15 ปี หน่วยงานรับผิดชอบ กรมทรัพยากรน้ำ ใช้แบบมาตรฐาน : กรมทรัพยากรน้ำ

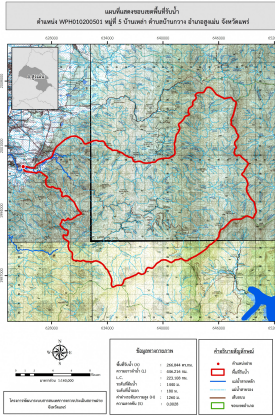
| พื้นที่รับน้ำของฝายและข้อมูลประกอบ | สภาพโดยรวมของฝายและแนวทางแก้ไขปรับปรุงเบื้องต้น | |
|---|---|---|
| <div><p>แผนที่แสดงขอบเขตพื้นที่รับน้ำ<br/>ส่วนหน้า WPH01020001 พู่อี 8 ด้านหน้า ส่วนท้ายการกั้นลำน้ำตอนบน</p></div> | <p><u>ข้อมูลพื้นที่รับน้ำของฝาย</u></p> <p>A = 266.84 ตารางกิโลเมตร</p> <p>L = 446.22 กิโลเมตร</p> <p>LC = 223.11 กิโลเมตร</p> <p>H = 1260 เมตร</p> <p>s = 0</p> <p>Return period = 100 ปี</p> <p>อัตราการไหลสูงสุด = 584.26</p> <p>ลบ.ม./วินาที</p> | <p><u>สภาพโดยรวมของฝาย</u></p> <p>เป็นฝายที่ก่อสร้างโดยกรมทรัพยากรน้ำ อายุมากกว่า 15 ปี มีสภาพในแต่ละส่วนดังนี้ ส่วน Protection เหนือน้ำ : ไม่สามารถมองเห็น ส่วนเหนือน้ำ : มีการกัดเซาะ ทรุดตัว และแตกร่วนน้อย มีวัชพืชขึ้นน้อย ส่วนควมคุมน้ำ : มีการกัดเซาะ ทรุดตัว และแตกร่วนปานกลาง มีการเคลื่อนตัวน้อย มีวัชพืชขึ้นน้อย ส่วนท้ายน้ำ : มีการกัดเซาะ ทรุดตัว และแตกร่วนปานกลาง มีการเคลื่อนตัวน้อย มีวัชพืชขึ้นน้อย ส่วน Protection ท้ายน้ำ : มีการกัดเซาะ ทรุดตัว และแตกร่วนปานกลาง มีการเคลื่อนตัวน้อย มีวัชพืชขึ้นน้อย ระบบส่งน้ำ : ไม่มี มีสภาพตะกอนหน้าฝาย : ปานกลาง</p> <p><u>แนวทางแก้ไขปรับปรุงเบื้องต้น</u></p> <p>ควรประเมินความเสียหาย และงบประมาณในการซ่อมแซมก่อนว่าคุ้มค่าหรือไม่</p> <p>เนื่องจากมีความเสียหายค่อนข้างมากหากใช้งบประมาณในการซ่อมสูงอาจไม่คุ้มค่าในการปรับปรุงซ่อมแซม สามารถใช้งานจนหมดสภาพแล้วรื้อถอน และก่อสร้างใหม่</p> |
