ชื่อฝาย **ชื่อลำน้ำ ห้วยปึง** **ลำน้ำสาขาของ** **ประเภทลำน้ำ ลำห้วย** **วันที่สำรวจ** 24 ก.ค. 68  
**คลองชลประทาน/แม่หลาย/แม่น้ำยม**  
**หมู่บ้าน หมู่ที่ 1 บ้านน้ำชำ** **ตำบล น้ำชำ** **อำเภอ เมืองแพร่** **จังหวัด แพร่**  
**ก่อสร้าง เมื่อปี พ.ศ.** **อายุฝาย** มากกว่า 20 ปี **หน่วยงานรับผิดชอบ** อบต.ร่องพอง **ใช้แบบมาตรฐาน :** มช.2527

พิกัดฝาย			
X(UTM)	630384	Y(UTM)	2011522
ลักษณะทั่วไป			
ประเภทของสันฝาย : ฝายไหลตกตรง	ความสูงสันฝาย : 1.00 เมตร	ความยาวสันฝาย : 14.00 เมตร	
ประตูระบายน้ำ : ไม่มี	ชนิดบานประตู : -	ขนาด (กว้าง*สูง) : -	จำนวน : - ชุด
อาคารบังคับน้ำ : ไม่มี			ชนิดเครื่องยกบาน : -
ระบบส่งน้ำ : ไม่มี	ลักษณะคลอง : -	ขนาดท้องคลองกว้าง : - เมตร	ความยาวประมาณ : - กิโลเมตรเมตร
ข้อมูลประวัติการซ่อม			
ปี พ.ศ.	รายการซ่อม	หน่วยงาน	หมายเหตุ

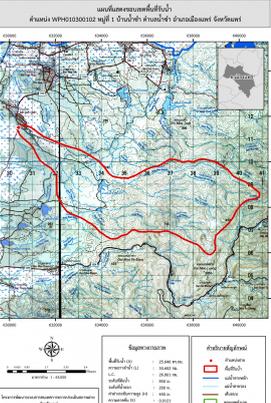
พื้นที่รับน้ำของฝายและข้อมูลประกอบ	สภาพโดยรวมของฝายและแนวทางแก้ไขปรับปรุงเบื้องต้น

<p><b>ข้อมูลพื้นที่รับน้ำของฝาย</b>            A = 25.65 ตารางกิโลเมตร            L = 53.6 กิโลเมตร            LC = 26.8 กิโลเมตร            H = 650 เมตร            s = 0.01            Return period = 100 ปี            อัตราการไหลสูงสุด = 44.56 ลบ.ม./วินาที</p>	<p><b>สภาพโดยรวมของฝาย</b>            เป็นฝาย มช.2527 ก่อสร้างโดยที่ว่าการอำเภอเมือง ปัจจุบันอยู่ในความรับผิดชอบของ อบต.ร่องพอง อายุฝายมากกว่า 20 ปี (อยู่ในเขต ต.น้ำชำ) มีสภาพในแต่ละส่วนดังนี้ ส่วน Protection เหนือหน้า : ไม่มี ส่วนเหนือหน้า : ไม่มี ส่วนควบคุมน้ำ : สภาพปกติโดยรวมใช้งานได้ ส่วนท้ายน้ำ : สภาพปกติโดยรวมใช้งานได้ มีวัชพืชขึ้นน้อย ส่วน Protection ท้ายน้ำ : ไม่มี ระบบส่งน้ำ : ไม่มี มีสภาพตะกอนหน้าฝาย : น้อย</p> <p><b>แนวทางแก้ไขปรับปรุงเบื้องต้น</b>            มีสภาพโดยรวมปกติ ควรวางแผนการขุดลอก และกำจัดวัชพืชตามเวลาที่เหมาะสม</p>
