ชื่อฝาย _____ ชื่อลำน้ำ _____ เมืองลาว _____ ลำน้ำสาขาของ _____ ประเภทลำน้ำ _____ ลำเหมือง _____ วันที่สำรวจ 24 ก.ค. 68
 คลองชลประทาน/แม่น้ำยม _____
 หมู่บ้าน หมู่ที่ 2 บ้านน้ำชา ตำบล น้ำชา อำเภอ เมืองแพร่ จังหวัด แพร่ _____
 ก่อสร้าง เมื่อปี พ.ศ. _____ อายุฝาย มากกว่า 20 ปี หน่วยงานรับผิดชอบ อบต.ร่องพอง ใช้แบบมาตรฐาน : มข.2527

ผลการตรวจสอบสภาพฝาย

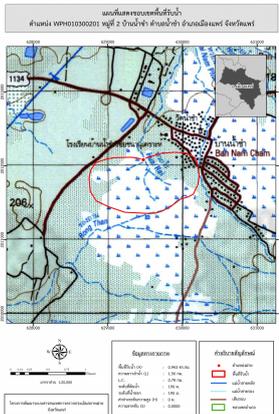
พื้นที่รับน้ำของฝายและข้อมูลประกอบ	สภาพโดยรวมของฝายและแนวทางแก้ไขปรับปรุงเบื้องต้น

<p>ข้อมูลพื้นที่รับน้ำของฝาย</p> <p>A = 0.96 ตารางกิโลเมตร</p> <p>L = 1.56 กิโลเมตร</p> <p>LC = 0.78 กิโลเมตร</p> <p>H = 1 เมตร</p> <p>s = 0</p> <p>c = 0.25</p> <p>l = 90 มิลลิเมตร/ชั่วโมง</p> <p>Return period = 100 ปี</p> <p>อัตราการไหลสูงสุด = 6.02 ลบ.ม./วินาที</p>	<p>สภาพโดยรวมของฝาย</p> <p>เป็นฝาย มข.2527 ก่อสร้างโดยที่ว่าการอำเภอเมือง ปัจจุบันอยู่ในความรับผิดชอบของ อบต.ร่องพอง อายุฝายมากกว่า 20 ปี (อยู่ในเขต ต.น้ำชา) มีสภาพในแต่ละส่วนดังนี้ ส่วน Protection เหนือน้ำ : ไม่มี ส่วนเหนือน้ำ : ไม่มี ส่วนควบคุมน้ำ : สภาพปกติโดยรวมใช้งานได้ ส่วนท้ายน้ำ : สภาพปกติโดยรวมใช้งานได้ มีวัชพืชขึ้นน้อย ส่วน Protection ท้ายน้ำ : ไม่มี ระบบส่งน้ำ : ไม่มี มีสภาพตะกอนหน้าฝาย : น้อย</p> <p>แนวทางแก้ไขปรับปรุงเบื้องต้น</p> <p>มีสภาพโดยรวมปกติ ควรวางแผนการขุดลอก และกำจัดวัชพืชตามเวลาที่เหมาะสม</p>
