ชื่อฝาย ห้วย ชื่อลำน้ำ ห้วยฝาย ลำน้ำสาขาของ แม่หลาย/แม่น้ำยม ประเภทลำน้ำ ลำห้วย วันที่สำรวจ 24 ก.ค. 68  
 หมู่บ้าน หมู่ที่ 4 บ้านน้ำชำ ตำบล น้ำชำ อำเภอ เมืองแพร่ จังหวัด แพร่  
 ก่อสร้าง เมื่อปี พ.ศ. อายุฝาย มากกว่า 20 ปี หน่วยงานรับผิดชอบ อบต.ร่องพ่อง ใช้แบบมาตรฐาน : มข.2527

พิกัดฝาย			
X(UTM)	629672	Y(UTM)	2012833
ลักษณะทั่วไป			
ประเภทของสันฝาย : ฝายไหลตกตรง	ความสูงสันฝาย : 1.00+1.00 เมตร	ความยาวสันฝาย : 14.00 เมตร	
ประตูระบายน้ำ : ไม่มี	ชนิดบานประตู : -	ขนาด (กว้าง*สูง) : -	จำนวน : - ชุด ชนิดเครื่องยกบาน : -
อาคารบังคับน้ำ : ไม่มี			
ระบบส่งน้ำ : ไม่มี	ลักษณะคลอง : -	ขนาดท้องคลองกว้าง : - เมตร	ความยาวประมาณ : - กิโลเมตรเมตร
ข้อมูลประวัติการซ่อม			
ปี พ.ศ.	รายการซ่อม	หน่วยงาน	หมายเหตุ

ผลการตรวจสอบสภาพฝาย

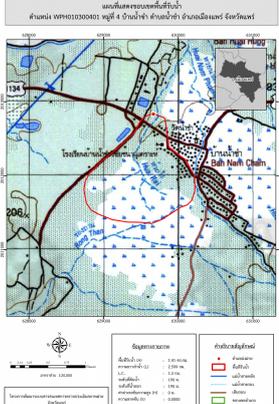
พื้นที่รับน้ำของฝายและข้อมูลประกอบ	สภาพโดยรวมของฝายและแนวทางแก้ไขปรับปรุงเบื้องต้น

<p>ข้อมูลพื้นที่รับน้ำของฝาย</p> <p>A = 1.41 ตารางกิโลเมตร</p> <p>L = 2.6 กิโลเมตร</p> <p>LC = 1.3 กิโลเมตร</p> <p>H = 1 เมตร</p> <p>s = 0</p> <p>c = 0.25</p> <p>I = 55 มิลลิเมตร/ชั่วโมง</p> <p>Return period = 100 ปี</p> <p>อัตราการไหลสูงสุด = 5.39 ลบ.ม./วินาที</p>	<p><b>สภาพโดยรวมของฝาย</b></p> <p>เป็นฝาย มข.2527 ก่อสร้างโดยที่ว่าการอำเภอเมือง ปัจจุบันอยู่ในความรับผิดชอบของ อบต.ร่องพ่อง อายุฝายมากกว่า 20 ปี (อยู่ในเขต ต.น้ำชำ) มีสภาพในแต่ละส่วนดังนี้ ส่วน Protection เหนือน้ำ : ไม่มี ส่วนเหนือน้ำ : ไม่มี ส่วนควบคุมน้ำ : สภาพปกติโดยรวมใช้งานดี ส่วนท้ายน้ำ : สภาพปกติโดยรวมใช้งานดี ส่วน Protection ท้ายน้ำ : ไม่มี ระบบส่งน้ำ : ไม่มี มีสภาพตะกอนหน้าฝาย : น้อย</p> <p><b>แนวทางแก้ไขปรับปรุงเบื้องต้น</b></p> <p>มีสภาพโดยรวมปกติ ควรวางมาตรการขุดลอก และกำจัดวัชพืชตามเวลาที่เหมาะสม</p>
