ชื่อฝาย **ชื่อลำน้ำ แม่น้ำแม่** **ลำน้ำสาขาของ แม่น้ำยม** **ประเภทลำน้ำ ลำห้วย** **วันที่สำรวจ 1 ส.ค. 68**  
**หมู่บ้าน หมู่ที่ 1 บ้านสำเภา ตำบล เมืองหม้อ อำเภอ เมืองแพร่ จังหวัด แพร่**  
**ก่อสร้าง เมื่อปี พ.ศ. อายุฝาย มากกว่า 20 ปี หน่วยงานรับผิดชอบ - ไซ้แบบมาตรฐาน : มข.2527**

ผลการตรวจสอบสภาพฝาย

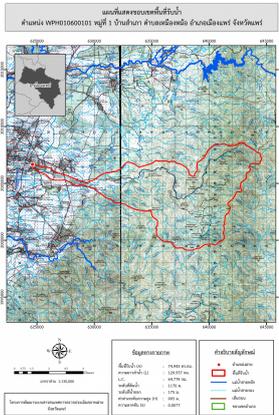
พื้นที่รับน้ำของฝายและข้อมูลประกอบ	สภาพโดยรวมของฝายและแนวทางแก้ไขปรับปรุงเบื้องต้น

<p><b>ข้อมูลพื้นที่รับน้ำของฝาย</b>            A = 74.94 ตารางกิโลเมตร            L = 129.56 กิโลเมตร            LC = 64.78 กิโลเมตร            H = 995 เมตร            s = 0.01            Return period = 100 ปี            อัตราการไหลสูงสุด = 327.26 ลบ.ม./วินาที</p>	<p><b>สภาพโดยรวมของฝาย</b>            เป็นฝาย มข.2527 ก่อสร้างโดยที่ว่าการอำเภอเมือง อายุฝายมากกว่า 20 ปี            มีสภาพในแต่ละส่วนดังนี้ ส่วน Protection เหนือน้ำ : ไม่มี ส่วนเหนือน้ำ : ไม่มี ส่วนควบคุมน้ำ : สภาพปกติโดยรวมใช้งานดี มีวัชพืชขึ้นน้อย ส่วนท้ายน้ำ : สภาพปกติโดยรวมใช้งานดี มีวัชพืชขึ้นปานกลาง ส่วน Protection ท้ายน้ำ : ไม่มี ระบบส่งน้ำ : ไม่มี            มีสภาพตะกอนหน้าฝาย : ปานกลาง</p> <p><b>แนวทางแก้ไขปรับปรุงเบื้องต้น</b>            มีสภาพโดยรวมปกติ ควรวางมาตรการขุดลอก และกำจัดวัชพืชตามเวลาที่เหมาะสม</p>
