ชื่อฝาย **ชื่อลำน้ำ** ห้วยเลา **ลำน้ำสาขาของ** แม่น้ำยม **ประเภทลำน้ำ** ลำห้วย **วันที่สำรวจ** 7 ส.ค. 68  
**หมู่บ้าน หมู่ที่** 3 บ้านปากห้วย **ตำบล** วังธง **อำเภอ** เมืองแพร่ **จังหวัด** แพร่  
**ก่อสร้าง เมื่อปี พ.ศ.** **อายุฝาย** มากกว่า 15 ปี **หน่วยงานรับผิดชอบ** - **ใช้แบบมาตรฐาน :** มข.2527

พิกัดฝาย			
X(UTM)	619246	Y(UTM)	2012822
ลักษณะทั่วไป			
ประเภทของสันฝาย : ฝายไหลตกตรง	ความสูงสันฝาย : 1.00 เมตร	ความยาวสันฝาย : 13.00 เมตร	
ประตูระบายน้ำ : ไม่มี	ชนิดบานประตู : -	ขนาด (กว้าง*สูง) : -	จำนวน : - ชุด ชนิดเครื่องยกบาน : -
อาคารบังคับน้ำ : ไม่มี			
ระบบส่งน้ำ : ไม่มี	ลักษณะคลอง : -	ขนาดท้องคลองกว้าง : - เมตร	ความยาวประมาณ : - กิโลเมตรเมตร
ข้อมูลประวัติการซ่อม			
ปี พ.ศ.	รายการซ่อม	หน่วยงาน	หมายเหตุ

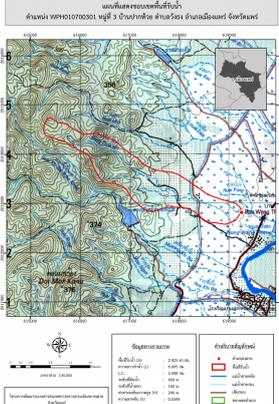
<p><b>ข้อมูลพื้นที่รับน้ำของฝาย</b>            A = 2.42 ตารางกิโลเมตร            L = 6.89 กิโลเมตร            LC = 3.45 กิโลเมตร            H = 240 เมตร            s = 0.03            c = 0.25            I = 100 มิลลิเมตร/ชั่วโมง            Return period = 100 ปี            อัตราการไหลสูงสุด = 16.85 ลบ.ม./วินาที</p>	<p><b>สภาพโดยรวมของฝาย</b>            เป็นฝาย มข.2527 ก่อสร้างโดยที่ว่าการอำเภอเมือง อายุฝายมากกว่า 20 ปี มีสภาพในแต่ละส่วนดังนี้ ส่วน Protection เหนือน้ำ : ไม่มี ส่วนเหนือน้ำ : ไม่มี ส่วนควบคุมน้ำ : สภาพปกติโดยรวมใช้งานได้มีการกัดเซาะ ทรุดตัว และแตกร่วนน้อย มีวัชพืชขึ้นน้อย ส่วนท้ายน้ำ : สภาพปกติโดยรวมใช้งานได้มีการกัดเซาะ ทรุดตัว และแตกร่วนน้อย ส่วน Protection ท้ายน้ำ : ไม่มี ระบบส่งน้ำ : ไม่มี มีสภาพตะกอนหน้าฝาย : มาก</p> <p><b>แนวทางแก้ไขปรับปรุงเบื้องต้น</b>            เนื่องจากสภาพฝายค่อนข้างเก่า และทรุดโทรมอาจไม่คุ้มค่าในการปรับปรุง สามารถใช้งานต่อไปได้หากในอนาคตตรวจพบความเสียหายเพิ่มขึ้นควรพิจารณาหรือถอนและก่อสร้างใหม่ในรูปแบบ และขนาดที่เหมาะสม</p>
