ชื่อฝาย **ชื่อลำน้ำ** ร่องคำ **ลำน้ำสาขาของ** แม่น้ำยม **ประเภทลำน้ำ** ลำเหมือง **วันที่สำรวจ** 7 ส.ค. 68
หมู่บ้าน หมู่ที่ 5 บ้านเวียงตั้ง **ตำบล** เวียง **อำเภอ** เมืองแพร่ **จังหวัด** แพร่
ก่อสร้าง เมื่อปี พ.ศ. **อายุฝาย** มากกว่า 15 ปี **หน่วยงานรับผิดชอบ** - **ใช้แบบมาตรฐาน** มข.2527

ผลการตรวจสอบสภาพฝาย

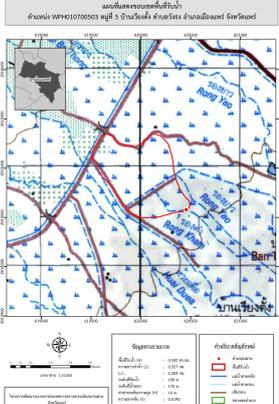
พื้นที่รับน้ำของฝายและข้อมูลประกอบ	สภาพโดยรวมของฝายและแนวทางแก้ไขปรับปรุงเบื้องต้น

<p>ข้อมูลพื้นที่รับน้ำของฝาย A = 0.54 ตารางกิโลเมตร L = 0.53 กิโลเมตร LC = 0.26 กิโลเมตร H = 10 เมตร s = 0.02 c = 0.25 I = 120 มิลลิเมตร/ชั่วโมง Return period = 100 ปี อัตราการไหลสูงสุด = 4.52 ลบ.ม./วินาที</p>	<p>สภาพโดยรวมของฝาย เป็นฝาย มข.2527 ก่อสร้างโดยที่ว่าการอำเภอเมือง อายุฝาย 15 ปี มีสภาพในแต่ละส่วนดังนี้ ส่วน Protection เหนือน้ำ : ไม่มี ส่วนเหนือน้ำ : ไม่มี ส่วนควบคุมน้ำ : สภาพปกติโดยรวมใช้งานได้ มีวัชพืชขึ้นน้อย ส่วนท้ายน้ำ : สภาพปกติโดยรวมใช้งานได้ มีวัชพืชขึ้นน้อย ส่วน Protection ท้ายน้ำ : ไม่มี ระบบส่งน้ำ : ไม่มี มีสภาพตะกอนหน้าฝาย : ปานกลาง แนวทางแก้ไขปรับปรุงเบื้องต้น มีสภาพโดยรวมปกติ ควรวางมาตรการขุดลอก และกำจัดวัชพืชตามเวลาที่เหมาะสม</p>
