ชื่อฝาย **ชื่อลำน้ำ ห้วยเปี้ย** ลำน้ำสาขาของ **แม่น้ำยม** ประเภทลำน้ำ **ลำห้วย** วันที่สำรวจ **7 ส.ค. 68**  
 หมู่บ้าน หมู่ที่ 6 บ้านปากห้วย ตำบล **วังธง** อำเภอ **เมืองแพร่** จังหวัด **แพร่**  
 ก่อสร้าง เมื่อปี พ.ศ. **อายุฝาย** **หน่วยงานรับผิดชอบ -** ออกแบบเอง

ผลการตรวจสอบสภาพฝาย

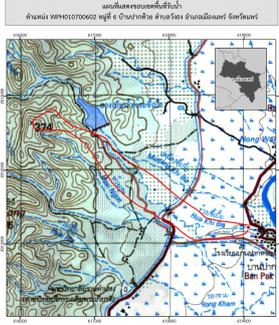
พื้นที่รับน้ำของฝายและข้อมูลประกอบ	สภาพโดยรวมของฝายและแนวทางแก้ไขปรับปรุงเบื้องต้น

<p>ข้อมูลพื้นที่รับน้ำของฝาย</p> <p>A = 0.96 ตารางกิโลเมตร                      L = 3.37 กิโลเมตร                      LC = 1.68 กิโลเมตร                      H = 210 เมตร                      s = 0.06                      c = 0.25                      I = 120 มิลลิเมตร/ชั่วโมง                      Return period = 100 ปี                      อัตราการไหลสูงสุด = 7.99 ลบ.ม./วินาที</p>	<p><b>สภาพโดยรวมของฝาย</b></p> <p>เป็นฝาย คสล. ก่อสร้างโดยที่ว่าการอำเภอเมือง อายุฝายมากกว่า 10 ปี</p> <p>มีสภาพในแต่ละส่วนดังนี้ ส่วน Protection เหนือน้ำ : ไม่มี ส่วนเหนือน้ำ :</p> <p>สภาพปกติโดยรวมใช้งานได้ ส่วนควบคุมน้ำ : สภาพปกติโดยรวมใช้งานได้ ส่วนท้ายน้ำ :</p> <p>สภาพปกติโดยรวมใช้งานได้ มีการกัดเซาะ ทรุดตัว และแตกร่วนน้อย ส่วน Protection ท้ายน้ำ :</p> <p>ไม่มี ระบบส่งน้ำ : ไม่มี มีสภาพตะกอนหน้าฝาย : มาก</p> <p><b>แนวทางแก้ไขปรับปรุงเบื้องต้น</b></p> <p>มีสภาพโดยรวมปกติ ควรวางมาตรการขุดลอก และกำจัดวัชพืชตามเวลาที่เหมาะสม</p>
