ชื่อฝาย **ชื่อลำน้ำ** **เหมืองพ่อเลี้ยง** **ลำน้ำสาขาของ** **แม่น้ำยม** **ประเภทลำน้ำ** **ลำเหมือง** **วันที่สำรวจ** **6 ส.ค. 68**  
**หมู่บ้าน หมู่ที่ 6 บ้านแม่หลายศรีวิชัย ตำบล แม่หลาย อำเภอ เมืองแพร่ จังหวัด แพร่**  
**ก่อสร้าง เมื่อปี พ.ศ.** **อายุฝาย** **มากกว่า 15 ปี** **หน่วยงานรับผิดชอบ** **-** **ใช้แบบมาตรฐาน : มข.2527**

ผลการตรวจสอบสภาพฝาย

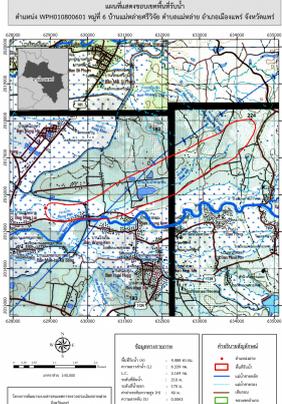
พื้นที่รับน้ำของฝายและข้อมูลประกอบ	สภาพโดยรวมของฝายและแนวทางแก้ไขปรับปรุงเบื้องต้น

<p><b>ข้อมูลพื้นที่รับน้ำของฝาย</b>            A = 4.49 ตารางกิโลเมตร            L = 6.34 กิโลเมตร            LC = 3.17 กิโลเมตร            H = 40 เมตร            s = 0.01            c = 0.25            I = 70 มิลลิเมตร/ชั่วโมง            Return period = 100 ปี            อัตราการไหลสูงสุด = 21.84 ลบ.ม./วินาที</p>	<p><b>สภาพโดยรวมของฝาย</b>            เป็นฝาย มข.2527 ก่อสร้างโดยที่ว่าการอำเภอเมือง อายุฝาย 15 ปี มีสภาพในแต่ละส่วนดังนี้            ส่วน Protection เหนือน้ำ : ไม่มี ส่วนเหนือน้ำ : ไม่มี ส่วนควบคุมน้ำ :            สภาพปกติโดยรวมใช้งานได้ ส่วนท้ายน้ำ : สภาพปกติโดยรวมใช้งานได้ ส่วน Protection            ท้ายน้ำ : ไม่มี ระบบส่งน้ำ : ไม่มี มีสภาพตะกอนหน้าฝาย : ปานกลาง</p> <p><b>แนวทางแก้ไขปรับปรุงเบื้องต้น</b>            มีสภาพโดยรวมปกติ ควรวางแผนการขุดลอก และกำจัดวัชพืชตามเวลาที่เหมาะสม</p>
