ชื่อฝาย ใหม่ 1 ชื่อลำน้ำ ร่องยาง ลำน้ำสาขาของ คลองชลประทาน/แม่น้ำยม ประเภทลำน้ำ ลำเหมือง วันที่สำรวจ 31 ก.ค. 68
 หมู่บ้าน หมู่ที่ 2 บ้านถิ่น ตำบล บ้านถิ่น อำเภอ เมืองแพร่ จังหวัด แพร่
 ก่อสร้าง เมื่อปี พ.ศ. อายุฝาย มข.2527 หน่วยงานรับผิดชอบ - ใช้แบบมาตรฐาน : มข.2527

ผลการตรวจสอบสภาพฝาย

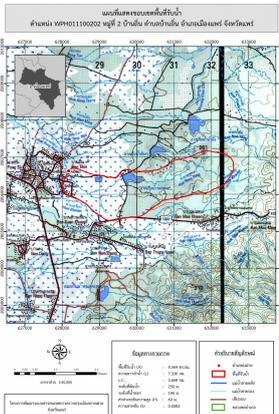
| พื้นที่รับน้ำของฝายและข้อมูลประกอบ | สภาพโดยรวมของฝายและแนวทางแก้ไขปรับปรุงเบื้องต้น |

| พื้นที่รับน้ำของฝายและข้อมูลประกอบ | สภาพโดยรวมของฝายและแนวทางแก้ไขปรับปรุงเบื้องต้น |
|--|--|
| <p>ข้อมูลพื้นที่รับน้ำของฝาย</p> <p>A = 4.57 ตารางกิโลเมตร</p> <p>L = 7.34 กิโลเมตร</p> <p>LC = 3.67 กิโลเมตร</p> <p>H = 60 เมตร</p> <p>s = 0.01</p> <p>c = 0.25</p> <p>l = 70 มิลลิเมตร/ชั่วโมง</p> <p>Return period = 100 ปี</p> <p>อัตราการไหลสูงสุด = 22.23 ลบ.ม./วินาที</p> | <p>สภาพโดยรวมของฝาย</p> <p>เป็นฝาย มข.2527 ก่อสร้างโดยที่ว่าการอำเภอเมือง อายุฝายมากกว่า 20 ปี</p> <p>มีสภาพในแต่ละส่วนดังนี้ ส่วน Protection เหนือน้ำ : ไม่มี ส่วนเหนือน้ำ : ไม่มี ส่วนควบคุมน้ำ : สภาพปกติโดยรวมใช้งานได้ มีวัชพืชขึ้นปานกลาง ส่วนท้ายน้ำ : สภาพปกติโดยรวมใช้งานได้ มีวัชพืชขึ้นปานกลาง ส่วน Protection ท้ายน้ำ : ไม่มี ระบบส่งน้ำ : ไม่มี</p> <p>มีสภาพตะกอนหน้าฝาย : มาก</p> <p>แนวทางแก้ไขปรับปรุงเบื้องต้น</p> <p>มีสภาพโดยรวมปกติ ควรวางมาตรการขุดลอก และกำจัดวัชพืชตามเวลาที่เหมาะสม</p> |
