ชื่อฝาย ใหม่ 2      ชื่อลำน้ำ ร่องฮ่าง      ลำน้ำสาขาของ คลองชลประทาน/แม่น้ำยม      ประเภทลำน้ำ ลำเหมือง      วันที่สำรวจ 31 ก.ค. 68  
 หมู่บ้าน หมู่ที่ 3 บ้านถิ่น      ตำบล บ้านถิ่น      อำเภอ เมืองแพร่      จังหวัด แพร่  
 ก่อสร้าง เมื่อปี พ.ศ.      อายุฝาย มากกว่า 20 ปี      หน่วยงานรับผิดชอบ -      ใช้แบบมาตรฐาน : มข.2527

ผลการตรวจสอบสภาพฝาย

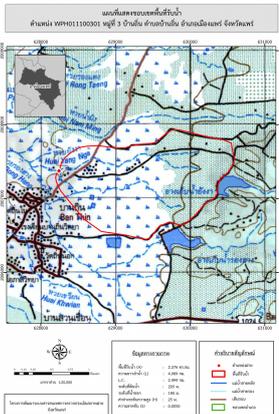
<p>ข้อมูลพื้นที่รับน้ำของฝาย</p> <p>A = 2.38 ตารางกิโลเมตร</p> <p>L = 4.99 กิโลเมตร</p> <p>LC = 2.49 กิโลเมตร</p> <p>H = 25 เมตร</p> <p>s = 0</p> <p>c = 0.25</p> <p>l = 70 มิลลิเมตร/ชั่วโมง</p> <p>Return period = 100 ปี</p> <p>อัตราการไหลสูงสุด = 11.56 ลบ.ม./วินาที</p>	<p>สภาพโดยรวมของฝาย</p> <p>เป็นฝาย มข.2527 ก่อสร้างโดยที่ว่าการอำเภอเมือง อายุฝายมากกว่า 20 ปี</p> <p>มีสภาพในแต่ละส่วนดังนี้ ส่วน Protection เหนือน้ำ : ไม่มี ส่วนเหนือน้ำ : ไม่มี ส่วนควบคุมน้ำ : สภาพปกติโดยรวมใช้งานได้ มีวัชพืชขึ้นปานกลาง ส่วนท้ายน้ำ : สภาพปกติโดยรวมใช้งานได้ ส่วน Protection ท้ายน้ำ : ไม่มี ระบบส่งน้ำ : ไม่มี มีสภาพตะกอนหน้าฝาย : ปานกลาง</p> <p><b>แนวทางแก้ไขปรับปรุงเบื้องต้น</b></p> <p>มีสภาพโดยรวมปกติ ควรวางมาตรการขุดลอก และกำจัดวัชพืชตามเวลาที่เหมาะสม</p>
