ชื่อฝาย **ชื่อลำน้ำ แม่น้ำ** **ลำน้ำสาขาของ แม่น้ำ** **ประเภทลำน้ำ ลำห้วย** **วันที่สำรวจ** 30 ก.ค. 68  
**หมู่บ้าน หมู่ที่** 1 บ้านสวนเขื่อน **ตำบล สวนเขื่อน** **อำเภอ เมืองแพร่** **จังหวัด แพร่**  
**ก่อสร้าง เมื่อปี พ.ศ.** **อายุฝาย** มากกว่า 10 ปี **หน่วยงานรับผิดชอบ** **ออกแบบเอง**  
**เทศบาลตำบลสวนเขื่อน**

ลักษณะทั่วไป			
ประเภทของสันฝาย : ฝายสันกว้าง	ความสูงสันฝาย : 2.00 เมตร	ความยาวสันฝาย : 16.00 เมตร	
ประตูระบายน้ำ : ไม่มี	ชนิดบานประตู : -	ขนาด (กว้าง*สูง) : -	จำนวน : - ชุด    ชนิดเครื่องยกบาน : -
อาคารบังคับน้ำ : ไม่มี			
ระบบส่งน้ำ : ไม่มี	ลักษณะคลอง : -	ขนาดท้องคลองกว้าง : - เมตร	ความยาวประมาณ : - กิโลเมตรเมตร
ข้อมูลประวัติการซ่อม			
ปี พ.ศ.	รายการซ่อม	หน่วยงาน	หมายเหตุ

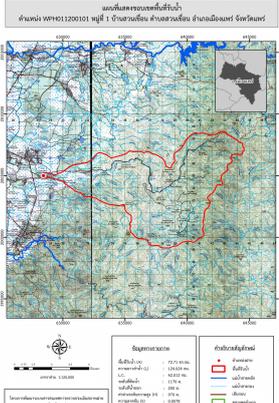
พื้นที่รับน้ำของฝายและข้อมูลประกอบ	สภาพโดยรวมของฝายและแนวทางแก้ไขปรับปรุงเบื้องต้น

<p><b>ข้อมูลพื้นที่รับน้ำของฝาย</b>            A = 72.71 ตารางกิโลเมตร            L = 124.02 กิโลเมตร            LC = 62.01 กิโลเมตร            H = 970 เมตร            s = 0.01            Return period = 100 ปี            อัตราการไหลสูงสุด = 322.77 ลบ.ม./วินาที</p>	<p><b>สภาพโดยรวมของฝาย</b>            เป็นฝาย คสล. ก่อสร้างโดย ทต.สวนเขื่อน อายุฝายมากกว่า 10 ปี มีสภาพในแต่ละส่วนดังนี้            ส่วน Protection เหนือน้ำ : ไม่มี ส่วนเหนือน้ำ : ไม่มี ส่วนควบคุมน้ำ :            สภาพปกติโดยรวมใช้งานได้ ส่วนท้ายน้ำ : สภาพปกติโดยรวมใช้งานได้ ส่วน Protection            ท้ายน้ำ : ไม่มี ระบบส่งน้ำ : ไม่มี มีสภาพตะกอนหน้าฝาย : ปานกลาง</p> <p><b>แนวทางแก้ไขปรับปรุงเบื้องต้น</b>            มีสภาพโดยรวมปกติ ควรวางมาตรการขุดลอก และกำจัดวัชพืชตามเวลาที่เหมาะสม</p>
