ชื่อฝาย **ชื่อลำน้ำ แม่น้ำ** **ลำน้ำสาขาของ แม่น้ำ** **ประเภทลำน้ำ ลำห้วย** **วันที่สำรวจ 30 ก.ค. 68**
หมู่บ้าน หมู่ที่ 3 บ้านทุ่งเหนือ ตำบล สวนเขื่อน อำเภอ เมืองแพร่ จังหวัด แพร่
ก่อสร้าง เมื่อปี พ.ศ. อายุฝาย มากกว่า 20 ปี หน่วยงานรับผิดชอบ - ออกแบบเอง

ลักษณะทั่วไป			
ประเภทของสันฝาย : ฝายสันกว้าง	ความสูงสันฝาย : 1.80 เมตร	ความยาวสันฝาย : 18.00 เมตร	
ประตูระบายน้ำ : ไม่มี	ชนิดบานประตู : -	ขนาด (กว้าง*สูง) : -	จำนวน : - ชุด ชนิดเครื่องยกบาน : -
อาคารบังคับน้ำ : ไม่มี			
ระบบส่งน้ำ : ไม่มี	ลักษณะคลอง : -	ขนาดท้องคลองกว้าง : - เมตร	ความยาวประมาณ : - กิโลเมตร

ผลการตรวจสอบสภาพฝาย

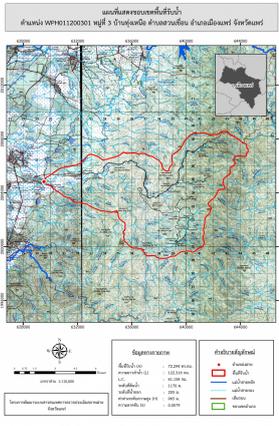
พื้นที่รับน้ำของฝายและข้อมูลประกอบ	สภาพโดยรวมของฝายและแนวทางแก้ไขปรับปรุงเบื้องต้น

<p>ข้อมูลพื้นที่รับน้ำของฝาย A = 72.29 ตารางกิโลเมตร L = 122.32 กิโลเมตร LC = 61.16 กิโลเมตร H = 965 เมตร s = 0.01 Return period = 100 ปี อัตราการไหลสูงสุด = 321.92 ลบ.ม./วินาที</p>	<p>สภาพโดยรวมของฝาย เป็นฝาย คสล. ก่อสร้างโดยที่ว่าการอำเภอเมือง อายุฝายมากกว่า 20 ปี มีสภาพในแต่ละส่วนดังนี้ ส่วน Protection เหนือน้ำ : ไม่มี ส่วนเหนือน้ำ : ไม่มี ส่วนควบคุมน้ำ : สภาพปกติโดยรวมใช้งานดี มีวัชพืชขึ้นน้อย ส่วนท้ายน้ำ : สภาพปกติโดยรวมใช้งานดี มีวัชพืชขึ้นปานกลาง ส่วน Protection ท้ายน้ำ : ไม่มี ระบบส่งน้ำ : ไม่มี มีสภาพตะกอนหน้าฝาย : มาก</p> <p>แนวทางแก้ไขปรับปรุงเบื้องต้น มีสภาพโดยรวมปกติ วางมาตรการขุดลอก และกำจัดวัชพืชตามเวลาที่เหมาะสม</p>
