ชื่อฝาย ประชาอาสา ชื่อลำน้ำ แม่น้ำยม ลำน้ำสาขาของ แม่น้ำยม ประเภทลำน้ำ ลำห้วย วันที่สำรวจ 30 ก.ค. 68
 หมู่บ้าน หมู่ที่ 3 บ้านทุ่งเหนือ ตำบล สวนเขื่อน อำเภอ เมืองแพร่ จังหวัด แพร่
 ก่อสร้าง เมื่อปี พ.ศ. อายุฝาย มากกว่า 15 ปี หน่วยงานรับผิดชอบ - ไซ้แบบมาตรฐาน : มข.2527

ผลการตรวจสอบสภาพฝาย

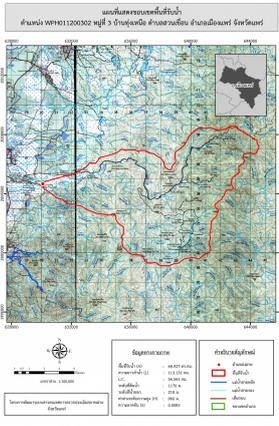
พื้นที่รับน้ำของฝายและข้อมูลประกอบ	สภาพโดยรวมของฝายและแนวทางแก้ไขปรับปรุงเบื้องต้น

<p>ข้อมูลพื้นที่รับน้ำของฝาย</p> <p>A = 68.93 ตารางกิโลเมตร</p> <p>L = 113.13 กิโลเมตร</p> <p>LC = 56.56 กิโลเมตร</p> <p>H = 960 เมตร</p> <p>s = 0.01</p> <p>Return period = 100 ปี</p> <p>อัตราการไหลสูงสุด = 314.99 ลบ.ม./วินาที</p>	<p>สภาพโดยรวมของฝาย</p> <p>เป็นฝาย มข.2527 ก่อสร้างโดยที่ว่าการอำเภอเมือง อายุฝายมากกว่า 15 ปี</p> <p>มีสภาพในแต่ละส่วนดังนี้ ส่วน Protection เหนือน้ำ : ไม่มี ส่วนเหนือน้ำ : ไม่มี ส่วนควบคุมน้ำ : สภาพปกติโดยรวมใช้งานได้ ส่วนท้ายน้ำ : มีการกัดเซาะ ทรุดตัว และแตกร่วนน้อย</p> <p>โดยรวมใช้งานได้ ส่วน Protection ท้ายน้ำ : ไม่มี ระบบส่งน้ำ : ไม่มี มีสภาพตะกอนหน้าฝาย : ปานกลาง</p> <p>แนวทางแก้ไขปรับปรุงเบื้องต้น</p> <p>มีสภาพโดยรวมปกติ ควรวางมาตรการขุดลอก และกำจัดวัชพืชตามเวลาที่เหมาะสม</p>
