ชื่อฝาย นากลุ่ม ชื่อลำน้ำ แม่น้ำแคว ลำน้ำสาขาของ แม่น้ำยม ประเภทลำน้ำ ลำห้วย วันที่สำรวจ 30 ก.ค. 68
 หมู่บ้าน หมู่ที่ 5 บ้านนาคูหา ตำบล สวนเขื่อน อำเภอ เมืองแพร่ จังหวัด แพร่
 ก่อสร้าง เมื่อปี พ.ศ. อายุฝาย มากกว่า 10 ปี หน่วยงานรับผิดชอบ - ออกแบบเอง

พิกัดฝาย			
X(UTM)	639750	Y(UTM)	2006499
ลักษณะทั่วไป			
ประเภทของสันฝาย : ฝายไหลตกตรง	ความสูงสันฝาย : 3.00 เมตร	ความยาวสันฝาย : 20.00 เมตร	
ประตูระบายน้ำ : ไม่มี	ชนิดบานประตู : -	ขนาด (กว้าง*สูง) : -	จำนวน : - ชุด ชนิดเครื่องยกบาน : -
อาคารบังคับน้ำ : ไม่มี			
ระบบส่งน้ำ : ไม่มี	ลักษณะคลอง : -	ขนาดท้องคลองกว้าง : - เมตร	ความยาวประมาณ : - กิโลเมตรเมตร
ข้อมูลประวัติการซ่อม			
ปี พ.ศ.	รายการซ่อม	หน่วยงาน	หมายเหตุ

ผลการตรวจสอบสภาพฝาย

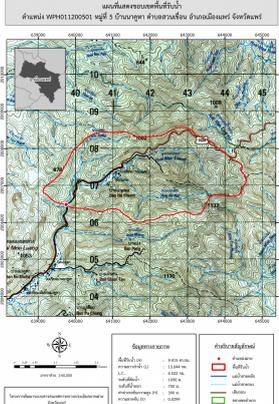
พื้นที่รับน้ำของฝายและข้อมูลประกอบ	สภาพโดยรวมของฝายและแนวทางแก้ไขปรับปรุงเบื้องต้น

<p>ข้อมูลพื้นที่รับน้ำของฝาย</p> <p>A = 9.41 ตารางกิโลเมตร</p> <p>L = 13.04 กิโลเมตร</p> <p>LC = 6.52 กิโลเมตร</p> <p>H = 390 เมตร</p> <p>s = 0.03</p> <p>c = 0.25</p> <p>I = 70 มิลลิเมตร/ชั่วโมง</p> <p>Return period = 100 ปี</p> <p>อัตราการไหลสูงสุด = 45.8 ลบ.ม./วินาที</p>	<p>สภาพโดยรวมของฝาย</p> <p>เป็นฝายที่ก่อสร้างโดยจังหวัดแพร่ อายุฝายมากกว่า 10 ปี</p> <p>มีสภาพพังเสียหายไม่สามารถใช้งานได้ มีสภาพตะกอนหน้าฝาย : น้อย</p> <p>แนวทางแก้ไขปรับปรุงเบื้องต้น</p> <p>ควรรื้อถอน และก่อสร้างใหม่ในรูปแบบ และขนาดที่เหมาะสม</p> <p>***มีโครงการของทางกรมชลประทานอยู่ในแผน 5 ปี ประมาณ 35 ล้านบาท***</p>
