# การตรวจสอบสภาพฝายและแนวทางแก้ไขปรับปรุงเพื่อเพิ่มประสิทธิภาพฝาย

รหัสฝายที่ : WPH011200701

ชื่อฝาย หลวง ชื่อลำน้ำ แม่แคว ลำน้ำสาขาของ แม่น้ำยม ประเภทลำน้ำ ลำห้วย วันที่สำรวจ 30 ก.ค. 68  
หมู่บ้าน หมู่ที่ 7 บ้านแม่แคว ตำบล สวนเขื่อน อำเภอ เมืองแพร่ จังหวัด แพร่  
ก่อสร้าง เมื่อปี พ.ศ. อายุฝาย มากกว่า 20 ปี หน่วยงานรับผิดชอบ - ออกแบบเอง

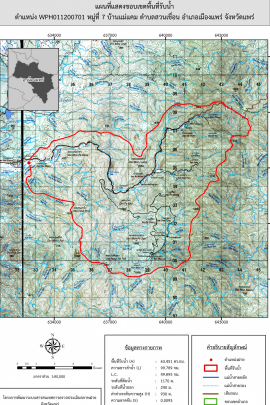
| พื้นที่รับน้ำของฝายและข้อมูลประกอบ | สภาพโดยรวมของฝายและแนวทางแก้ไขปรับปรุงเบื้องต้น |
|---|---|
| <p>ข้อมูลพื้นที่รับน้ำของฝาย</p> <p>A = 63.45 ตารางกิโลเมตร</p> <p>L = 99.79 กิโลเมตร</p> <p>LC = 49.9 กิโลเมตร</p> <p>H = 930 เมตร</p> <p>s = 0.01</p> <p>Return period = 100 ปี</p> <p>อัตราการไหลสูงสุด = 303.31 ลบ.ม./วินาที</p> | <p>สภาพโดยรวมของฝาย</p> <p>เป็นฝาย คสล. ก่อสร้างโดยที่ว่าการอำเภอเมือง อายุฝายมากกว่า 20 ปี</p> <p>มีสภาพในแต่ละส่วนดังนี้ ส่วน Protection เหนือน้ำ : ไม่มี ส่วนเหนือน้ำ : ไม่มี ส่วนควบคุมน้ำ : สภาพปกติโดยรวมใช้งานได้ มีวัชพืชขึ้นน้อย ส่วนท้ายน้ำ : สภาพปกติโดยรวมใช้งานได้ มีวัชพืชขึ้นน้อย ส่วน Protection ท้ายน้ำ : ไม่มี ระบบส่งน้ำ : สภาพปกติโดยรวมใช้งานได้</p> <p>มีสภาพตะกอนหน้าฝาย : มาก</p> <p>แนวทางแก้ไขปรับปรุงเบื้องต้น</p> <p>มีสภาพโดยรวมปกติ วางมาตรการขุดลอก และกำจัดวัชพืชตามเวลาที่เหมาะสม</p> |
