# การตรวจสอบสภาพฝายและแนวทางแก้ไขปรับปรุงเพื่อเพิ่มประสิทธิภาพฝาย

รหัสฝายที่ : WPH011201001

ชื่อฝาย จำเลี่ยน ชื่อลำน้ำ แม่แควม ลำน้ำสาขาของ แม่น้ำยม ประเภทลำน้ำ ลำห้วย วันที่สำรวจ 30 ก.ค. 68  
หมู่บ้าน หมู่ที่ 10 สวนขวัญ ตำบล สวนเขื่อน อำเภอ เมืองแพร่ จังหวัด แพร่  
ก่อสร้าง เมื่อปี พ.ศ. อายุฝาย มากกว่า 15 ปี หน่วยงานรับผิดชอบ - ใช้แบบมาตรฐาน : มข.2527

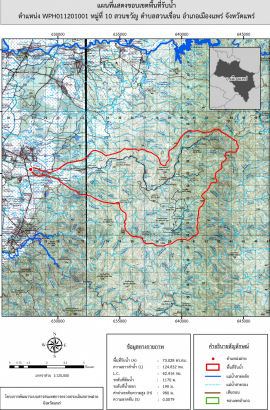
| พื้นที่รับน้ำของฝายและข้อมูลประกอบ | สภาพโดยรวมของฝายและแนวทางแก้ไขปรับปรุงเบื้องต้น |
|---|---|
| <p>แผนที่พื้นที่รับน้ำของฝาย<br/>ด้านหน้า WPH011201001 หมู่ที่ 10 สวนขวัญ ตำบลสวนเขื่อน อำเภอเมืองแพร่ จังหวัดแพร่</p> <p>ข้อมูลพื้นที่รับน้ำของฝาย<br/>A = 73.03 ตารางกิโลเมตร<br/>L = 124.83 กิโลเมตร<br/>LC = 62.42 กิโลเมตร<br/>H = 980 เมตร<br/>s = 0.01<br/>Return period = 100 ปี<br/>อัตราการใช้สูงสุด = 323.41 ลบ.ม./วินาที</p> | <p><b>สภาพโดยรวมของฝาย</b><br/>เป็นฝาย มข.2527 ก่อสร้างโดยที่ว่าการอำเภอเมือง ปัจจุบันอยู่ในความรับผิดชอบของ ทต.สวนเขื่อน อายุฝายมากกว่า 15 ปี มีสภาพในแต่ละส่วนดังนี้ ส่วน Protection เหนือน้ำ : ไม่มี ส่วนเหนือน้ำ : ไม่มี ส่วนควบคุมน้ำ : สภาพปกติโดยรวมใช้งานได้ มีวัชพืชขึ้นปานกลาง ส่วนท้ายน้ำ : สภาพปกติโดยรวมใช้งานได้ มีวัชพืชขึ้นปานกลาง ส่วน Protection ท้ายน้ำ : ไม่มี ระบบส่งน้ำ : ไม่มี มีสภาพตะกอนหน้าฝาย : มาก</p> <p><b>แนวทางแก้ไขปรับปรุงเบื้องต้น</b><br/>มีสภาพโดยรวมปกติ ควรวางแผนการขุดลอก และกำจัดวัชพืชตามเวลาที่เหมาะสม</p> |
