# การตรวจสอบสภาพฝายและแนวทางแก้ไขปรับปรุงเพื่อเพิ่มประสิทธิภาพฝาย

รหัสฝายที่ : WPH011300101

ชื่อฝาย ชื่อลำน้ำ ร่องเปลี่ยน ลำน้ำสาขาของ แม่น้ำยม ประเภทลำน้ำ ลำเหมือง วันที่สำรวจ 6 ส.ค. 68  
หมู่บ้าน หมู่ที่ 1 บ้านวังหงษ์ ตำบล วังหงษ์ อำเภอ เมืองแพร่ จังหวัด แพร่  
ก่อสร้าง เมื่อปี พ.ศ. อายุฝาย มากกว่า 15 ปี หน่วยงานรับผิดชอบ - ใช้แบบมาตรฐาน : มข.2527

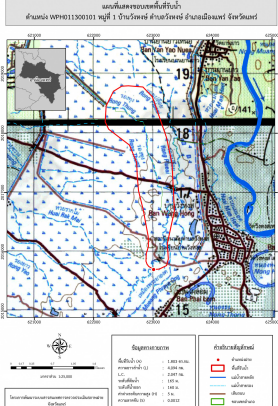
| พื้นที่รับน้ำของฝายและข้อมูลประกอบ | สภาพโดยรวมของฝายและแนวทางแก้ไขปรับปรุงเบื้องต้น |
|---|---|
| <p>ข้อมูลพื้นที่รับน้ำของฝาย</p> <p>A = 1.8 ตารางกิโลเมตร</p> <p>L = 4.09 กิโลเมตร</p> <p>LC = 2.05 กิโลเมตร</p> <p>H = 5 เมตร</p> <p>s = 0</p> <p>c = 0.25</p> <p>I = 60 มิลลิเมตร/ชั่วโมง</p> <p>Return period = 100 ปี</p> <p>อัตราการไหลสูงสุด = 7.52 ลบ.ม./วินาที</p> | <p><b>สภาพโดยรวมของฝาย</b></p> <p>เป็นฝาย มข.2527 ก่อสร้างโดยที่ว่าการอำเภอเมือง อายุฝาย 15 ปี มีสภาพในแต่ละส่วนดังนี้</p> <p>ส่วน Protection เหนือน้ำ : ไม่มี ส่วนเหนือน้ำ : ไม่มี ส่วนควบคุมน้ำ :</p> <p>สภาพปกติโดยรวมใช้งานได้ ส่วนท้ายน้ำ : สภาพปกติโดยรวมใช้งานได้ ส่วน Protection</p> <p>ท้ายน้ำ : ไม่มี ระบบส่งน้ำ : ไม่มี มีสภาพตะกอนหน้าฝาย : ปานกลาง</p> <p><b>แนวทางแก้ไขปรับปรุงเบื้องต้น</b></p> <p>มีสภาพโดยรวมปกติ ควรวางแผนการขุดลอก และกำจัดวัชพืชตามเวลาที่เหมาะสม</p> |
