ชื่อฝาย ชื่อลำน้ำ ร่องป่าเตย ลำน้ำสาขาของ แม่น้ำยม ประเภทลำน้ำ ลำเหมือง วันที่สำรวจ 4 ส.ค. 68
 หมู่บ้าน หมู่ที่ 1 บ้านสันป่าสัก ตำบล แม่คำมี อำเภอ เมืองแพร่ จังหวัด แพร่
 ก่อสร้าง เมื่อปี พ.ศ. 2532 อายุฝาย 36 หน่วยงานรับผิดชอบ - ไซ้แบบมาตรฐาน : มข.2527

พิกัดฝาย			
X(UTM)	625899	Y(UTM)	2015919
ลักษณะทั่วไป			
ประเภทของสันฝาย : ฝายไหลตกตรง	ความสูงสันฝาย : 2.00+0.50 เมตร	ความยาวสันฝาย : 15.00 เมตร	
ประตูระบายน้ำ : ไม่มี	ชนิดบานประตู : -	ขนาด (กว้าง*สูง) : -	จำนวน : - ชุด ชนิดเครื่องยกบาน : -
อาคารบังคับน้ำ : ไม่มี			
ระบบส่งน้ำ : ไม่มี	ลักษณะคลอง : -	ขนาดท้องคลองกว้าง : - เมตร	ความยาวประมาณ : - กิโลเมตรเมตร
ข้อมูลประวัติการซ่อม			
ปี พ.ศ.	รายการซ่อม	หน่วยงาน	หมายเหตุ

ผลการตรวจสอบสภาพฝาย

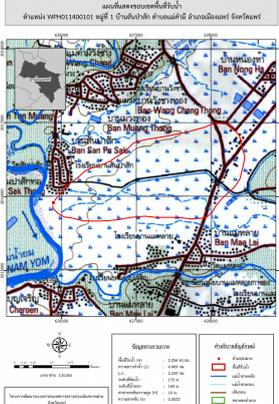
พื้นที่รับน้ำของฝายและข้อมูลประกอบ	สภาพโดยรวมของฝายและแนวทางแก้ไขปรับปรุงเบื้องต้น

<p>ข้อมูลพื้นที่รับน้ำของฝาย</p> <p>A = 2.26 ตารางกิโลเมตร L = 4.47 กิโลเมตร LC = 2.23 กิโลเมตร H = 10 เมตร s = 0 c = 0.25 I = 65 มิลลิเมตร/ชั่วโมง Return period = 100 ปี อัตราการไหลสูงสุด = 10.19 ลบ.ม./วินาที</p>	<p>สภาพโดยรวมของฝาย</p> <p>เป็นฝาย มข.2527 ก่อสร้างเมื่อปี พ.ศ.2532 โดยที่ว่าการอำเภอเมือง อายุฝาย 36 ปี มีสภาพในแต่ละส่วนดังนี้ ส่วน Protection เหนือน้ำ : ไม่มี ส่วนเหนือน้ำ : ไม่มี ส่วนควบคุมน้ำ : สภาพปกติโดยรวมใช้งานดี ส่วนท้ายน้ำ : สภาพปกติโดยรวมใช้งานดี มีวัชพืชขึ้นน้อย ส่วน Protection ท้ายน้ำ : ไม่มี ระบบส่งน้ำ : ไม่มี มีสภาพตะกอนหน้าฝาย : ปานกลาง</p> <p>แนวทางแก้ไขปรับปรุงเบื้องต้น</p> <p>มีสภาพโดยรวมปกติ ควรวางแผนการขุดลอก และกำจัดวัชพืชตามเวลาที่เหมาะสม</p>
