ชื่อฝาย _____ ชื่อลำน้ำ ร่องม่วง ลำน้ำสาขาของ _____ ประเภทลำน้ำ ลำห้วย _____ วันที่สำรวจ 4 ส.ค. 68
 ร่องข้าว/แม่คำมี/แม่น้ำยม
 หมู่บ้าน หมู่ที่ 5 บ้านหนองห้า ตำบล แม่คำมี อำเภอ เมืองแพร่ จังหวัด แพร่
 ก่อสร้าง เมื่อปี พ.ศ. _____ อายุฝาย มากกว่า 10 ปี หน่วยงานรับผิดชอบ - ออกแบบเอง

ลักษณะทั่วไป			
ประเภทของสันฝาย : ฝายไหลตกตรง	ความสูงสันฝาย : 1.00 เมตร	ความยาวสันฝาย : 9.00 เมตร	
ประตูระบายน้ำ : มี	ชนิดบานประตู : บานตรง	ขนาด (กว้าง*สูง) : 1.00*0.80	จำนวน : 2 ชุด ชนิดเครื่องยกบาน : -
อาคารบังคับน้ำ : ไม่มี			
ระบบส่งน้ำ : ไม่มี	ลักษณะคลอง : -	ขนาดท้องคลองกว้าง : - เมตร	ความยาวประมาณ : - กิโลเมตรเมตร
ข้อมูลประวัติการซ่อม			
ปี พ.ศ.	รายการซ่อม	หน่วยงาน	หมายเหตุ

ผลการตรวจสอบสภาพฝาย

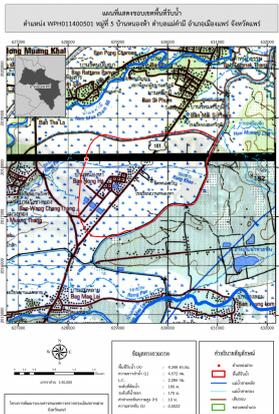
พื้นที่รับน้ำของฝายและข้อมูลประกอบ	สภาพโดยรวมของฝายและแนวทางแก้ไขปรับปรุงเบื้องต้น

<p>ข้อมูลพื้นที่รับน้ำของฝาย</p> <p>A = 4.35 ตารางกิโลเมตร</p> <p>L = 4.57 กิโลเมตร</p> <p>LC = 2.29 กิโลเมตร</p> <p>H = 10 เมตร</p> <p>s = 0</p> <p>c = 0.25</p> <p>l = 65 มิลลิเมตร/ชั่วโมง</p> <p>Return period = 100 ปี</p> <p>อัตราการไหลสูงสุด = 19.64 ลบ.ม./วินาที</p>	<p>สภาพโดยรวมของฝาย</p> <p>เป็นฝาย คสล. ก่อสร้างโดยที่ว่าการอำเภอเมือง อายุฝายมากกว่า 10 ปี</p> <p>มีสภาพในแต่ละส่วนดังนี้ ส่วน Protection เหนือน้ำ : ไม่มี ส่วนเหนือน้ำ : สภาพปกติโดยรวมใช้งานได้ ส่วนควบคุมน้ำ : สภาพปกติโดยรวมใช้งานได้ ส่วนท้ายน้ำ : สภาพปกติโดยรวมใช้งานได้ ส่วน Protection ท้ายน้ำ : ไม่มี ระบบส่งน้ำ : ไม่มี</p> <p>มีสภาพตะกอนหน้าฝาย : น้อย</p> <p>แนวทางแก้ไขปรับปรุงเบื้องต้น</p> <p>มีสภาพโดยรวมปกติ ควรวางมาตรการขุดลอก และกำจัดวัชพืชตามเวลาที่เหมาะสม</p>
