ชื่อฝาย **ชื่อลำน้ำ** ห้วยหาด **ลำน้ำสาขาของ** แม่น้ำแม่คำมี **ประเภทลำน้ำ** ลำห้วย **วันที่สำรวจ** 4 ส.ค. 68  
**หมู่บ้าน หมู่ที่** 7 บ้านใหม่ศรีภูมิ **ตำบล** แม่คำมี **อำเภอ** เมืองแพร่ **จังหวัด** แพร่  
**ก่อสร้าง เมื่อปี พ.ศ.** **อายุฝาย** มากกว่า 15 ปี **หน่วยงานรับผิดชอบ** - **ออกแบบเอง**

พิกัดฝาย			
X(UTM)	630732	Y(UTM)	2019057
ลักษณะทั่วไป			
ประเภทของสันฝาย : ฝายไหลตกตรง	ความสูงสันฝาย : 1.00 เมตร	ความยาวสันฝาย : 20.00 เมตร	
ประตูระบายน้ำ : มี	ชนิดบานประตู : บานตรง	ขนาด (กว้าง*สูง) : 0.70*0.50	จำนวน : 1 ชุด    ชนิดเครื่องยกบาน : -
อาคารบังคับน้ำ : ไม่มี			
ระบบส่งน้ำ : ไม่มี	ลักษณะคลอง : -	ขนาดท่อคลองกว้าง : - เมตร	ความยาวประมาณ : - กิโลเมตรเมตร
ข้อมูลประวัติการซ่อม			
ปี พ.ศ.	รายการซ่อม	หน่วยงาน	หมายเหตุ

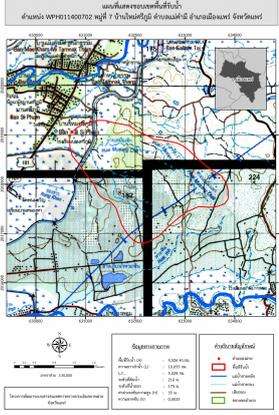
<p><b>ข้อมูลพื้นที่รับน้ำของฝาย</b>            A = 4.53 ตารางกิโลเมตร            L = 10.05 กิโลเมตร            LC = 5.03 กิโลเมตร            H = 35 เมตร            s = 0            c = 0.25            I = 55 มิลลิเมตร/ชั่วโมง            Return period = 100 ปี            อัตราการไหลสูงสุด = 17.3 ลบ.ม./วินาที</p>	<p><b>สภาพโดยรวมของฝาย</b>            เป็นฝาย คสล. ก่อสร้างโดยที่ว่าการอำเภอเมือง อายุฝายมากกว่า 15 ปี            มีสภาพในแต่ละส่วนดังนี้ ส่วน Protection เหนือหน้า : ไม่มี ส่วนเหนือหน้า : ไม่มี ส่วนควบคุมน้ำ : สภาพปกติโดยรวมใช้งานดี ส่วนท้ายน้ำ : สภาพปกติโดยรวมใช้งานดี ส่วน Protection ท้ายน้ำ : ไม่มี ระบบส่งน้ำ : ไม่มี มีสภาพตะกอนหน้าฝาย : ปานกลาง</p> <p><b>แนวทางแก้ไขปรับปรุงเบื้องต้น</b>            มีสภาพโดยรวมปกติ ควรวางมาตรการขุดลอก และกำจัดวัชพืชตามเวลาที่เหมาะสม</p>
