ชื่อฝาย **ชื่อลำน้ำ** ร่องซันน้ำ **ลำน้ำสาขาของ** แม่น้ำแม่/แม่น้ำยม **ประเภทลำน้ำ** ลำเหมือง **วันที่สำรวจ** 4 ส.ค. 68  
**หมู่บ้าน หมู่ที่** 8 บ้านสันป่าสัก **ตำบล** แม่คำมี **อำเภอ** เมืองแพร่ **จังหวัด** แพร่  
**ก่อสร้าง เมื่อปี พ.ศ.** **อายุฝาย** มากกว่า 15 ปี **หน่วยงานรับผิดชอบ** - **ใช้แบบมาตรฐาน** มข.2527

พิกัดฝาย			
X(UTM)	626389	Y(UTM)	2016857
ลักษณะทั่วไป			
ประเภทของสันฝาย : ฝายไหลตกตรง	ความสูงสันฝาย : 1.50 เมตร	ความยาวสันฝาย : 16.00 เมตร	
ประตูระบายน้ำ : ไม่มี	ชนิดบานประตู : -	ขนาด (กว้าง*สูง) : -	จำนวน : - ชุด
อาคารบังคับน้ำ : ไม่มี			ชนิดเครื่องยกบาน : -
ระบบส่งน้ำ : ไม่มี	ลักษณะคลอง : -	ขนาดท้องคลองกว้าง : - เมตร	ความยาวประมาณ : - กิโลเมตร
ข้อมูลประวัติการซ่อม			
ปี พ.ศ.	รายการซ่อม	หน่วยงาน	หมายเหตุ

ผลการตรวจสอบสภาพฝาย

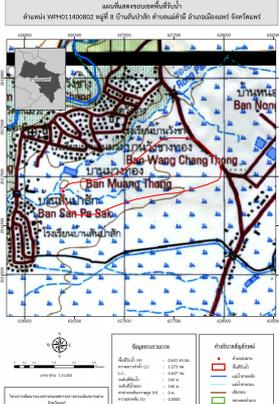
พื้นที่รับน้ำของฝายและข้อมูลประกอบ	สภาพโดยรวมของฝายและแนวทางแก้ไขปรับปรุงเบื้องต้น

<p>ข้อมูลพื้นที่รับน้ำของฝาย</p> <p>A = 0.63 ตารางกิโลเมตร</p> <p>L = 1.27 กิโลเมตร</p> <p>LC = 0.64 กิโลเมตร</p> <p>H = 1 เมตร</p> <p>s = 0</p> <p>c = 0.25</p> <p>I = 100 มิลลิเมตร/ชั่วโมง</p> <p>Return period = 100 ปี</p> <p>อัตราการไหลสูงสุด = 4.39 ลบ.ม./วินาที</p>	<p><b>สภาพโดยรวมของฝาย</b></p> <p>เป็นฝาย มข.2527 ก่อสร้างโดยที่ว่าการอำเภอเมือง อายุฝาย 15 ปี มีสภาพในแต่ละส่วนดังนี้</p> <p>ส่วน Protection เหนือน้ำ : ไม่มี ส่วนเหนือน้ำ : ไม่มี ส่วนควบคุมน้ำ :</p> <p>สภาพปกติโดยรวมใช้งานได้ ส่วนท้ายน้ำ : สภาพปกติโดยรวมใช้งานได้ มีวัชพืชขึ้นน้อย ส่วน Protection ท้ายน้ำ : ไม่มี ระบบส่งน้ำ : ไม่มี มีสภาพตะกอนหน้าฝาย : ปานกลาง</p> <p><b>แนวทางแก้ไขปรับปรุงเบื้องต้น</b></p> <p>มีสภาพโดยรวมปกติ ควรวางแผนการขุดลอก และกำจัดวัชพืชตามเวลาที่เหมาะสม</p>
