ชื่อฝาย ชื่อลำน้ำ ร่องตลิ่ง ลำน้ำสาขาของ แม่น้ำยม ประเภทลำน้ำ ลำเหมือง วันที่สำรวจ 6 ส.ค. 68  
 หมู่บ้าน หมู่ที่ 1 บ้านทุ่งกวาว ตำบล ทุ่งกวาว อำเภอ เมืองแพร่ จังหวัด แพร่  
 ก่อสร้าง เมื่อปี พ.ศ. 2559 อายุฝาย 9 หน่วยงานรับผิดชอบ - ไซ้แบบมาตรฐาน : มข.2527

ผลการตรวจสอบสภาพฝาย

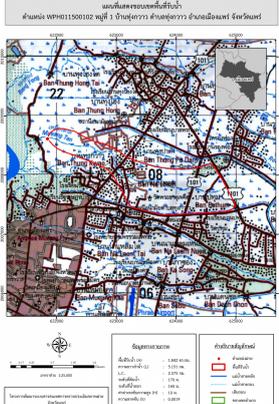
พื้นที่รับน้ำของฝายและข้อมูลประกอบ	สภาพโดยรวมของฝายและแนวทางแก้ไขปรับปรุงเบื้องต้น

<p>ข้อมูลพื้นที่รับน้ำของฝาย</p> <p>A = 1.84 ตารางกิโลเมตร                      L = 5.15 กิโลเมตร                      LC = 2.58 กิโลเมตร                      H = 10 เมตร                      s = 0                      c = 0.25                      I = 60 มิลลิเมตร/ชั่วโมง                      Return period = 100 ปี                      อัตราการไหลสูงสุด = 7.68 ลบ.ม./วินาที</p>	<p><b>สภาพโดยรวมของฝาย</b></p> <p>เป็นฝาย มข.2527 ก่อสร้างโดยที่ว่าการอำเภอเมือง เมื่อปี พ.ศ.2559 อายุฝาย 9 ปี มีสภาพในแต่ละส่วนดังนี้ ส่วน Protection เหนือหน้า : ไม่มี ส่วนเหนือหน้า : ไม่มี ส่วนควบคุมน้ำ : มีการกัดเซาะ ทรุดตัว มีรูโพรง และรั่วค่อนข้างมากบริเวณด้านข้างตัวฝาย ส่วนท้ายน้ำ : มีการกัดเซาะ ทรุดตัว มีรูโพรง และรั่วค่อนข้างมากบริเวณด้านข้างตัวฝาย ส่วน Protection ท้ายน้ำ : ไม่มี ระบบส่งน้ำ : ไม่มี มีสภาพตะกอนหน้าฝาย : ปานกลาง</p> <p><b>แนวทางแก้ไขปรับปรุงเบื้องต้น</b></p> <p>ควรซ่อมแซมบริเวณที่ถูกกัดเซาะโดยการขุดดินบริเวณนั้นออก และบดอัดใหม่ และควรก่อสร้างผนังป้องกันกรัดเซาะเพิ่มเพื่อป้องกันผลกระทบต่อตัวฝาย ควรวางมาตรการขุดลอก และกำจัดวัชพืชตามเวลาที่เหมาะสม</p>
