ชื่อฝาย **ชื่อลำน้ำ แม่น้ำ** **ลำน้ำสาขาของ แม่น้ำ** **ประเภทลำน้ำ ลำห้วย** **วันที่สำรวจ 6 ส.ค. 68**
หมู่บ้าน หมู่ที่ 2 บ้านนาแหลม ตำบล ท่งกวาว อำเภอ เมืองแพร่ จังหวัด แพร่
ก่อสร้าง เมื่อปี พ.ศ. อายุฝาย มากกว่า 20 ปี หน่วยงานรับผิดชอบ - ไซ้แบบมาตรฐาน : มข.2527

ผลการตรวจสอบสภาพฝาย

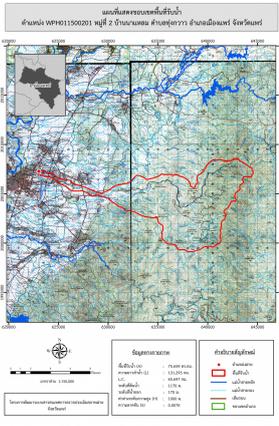
<p>ข้อมูลพื้นที่รับน้ำของฝาย A = 75.66 ตารางกิโลเมตร L = 131.29 กิโลเมตร LC = 65.65 กิโลเมตร H = 1000 เมตร s = 0.01 Return period = 100 ปี อัตราการไหลสูงสุด = 328.68 ลบ.ม./วินาที</p>	<p>สภาพโดยรวมของฝาย เป็นฝาย มข.2527 ก่อสร้างโดยที่ว่าการอำเภอเมือง อายุฝาย 20 ปี มีสภาพในแต่ละส่วนดังนี้ ส่วน Protection เหนือน้ำ : ไม่มี ส่วนเหนือน้ำ : ไม่มี ส่วนควบคุมน้ำ : สภาพปกติโดยรวมใช้งานได้ ส่วนท้ายน้ำ : สภาพปกติโดยรวมใช้งานได้ ส่วน Protection ท้ายน้ำ : ไม่มี ระบบส่งน้ำ : ไม่มี มีสภาพตะกอนหน้าฝาย : ปานกลาง</p> <p>แนวทางแก้ไขปรับปรุงเบื้องต้น มีสภาพโดยรวมปกติ ควรวางแผนการขุดลอก และกำจัดวัชพืชตามเวลาที่เหมาะสม</p>
