ชื่อฝาย **ชื่อลำน้ำ แม่น้ำ** **ลำน้ำสาขาของ แม่น้ำ** **ประเภทลำน้ำ ลำห้วย** **วันที่สำรวจ 6 ส.ค. 68**
หมู่บ้าน หมู่ที่ 3 บ้านนาแหลม ตำบล หุงกวาว อำเภอ เมืองแพร่ จังหวัด แพร่
ก่อสร้าง เมื่อปี พ.ศ. อายุฝาย มากกว่า 20 ปี หน่วยงานรับผิดชอบ - ไซ้แบบมาตรฐาน : มข.2527

พิกัดฝาย			
X(UTM)	623402	Y(UTM)	2007188
ลักษณะทั่วไป			
ประเภทของสันฝาย : ฝายไหลตกตรง	ความสูงสันฝาย : 0.80+0.80 เมตร	ความยาวสันฝาย : 10.00 เมตร	
ประตูระบายน้ำ : มี	ชนิดบานประตู : บานตรง	ขนาด (กว้าง*สูง) : 2.00*0.50	จำนวน : 1 ชุด ชนิดเครื่องยกบาน : -
อาคารบังคับน้ำ : ไม่มี			
ระบบส่งน้ำ : ไม่มี	ลักษณะคลอง : -	ขนาดท้องคลองกว้าง : - เมตร	ความยาวประมาณ : - กิโลเมตรเมตร
ข้อมูลประวัติการซ่อม			
ปี พ.ศ.	รายการซ่อม	หน่วยงาน	หมายเหตุ

ผลการตรวจสอบสภาพฝาย

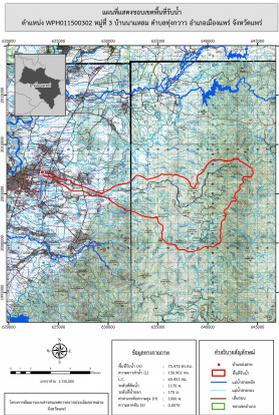
<p>ข้อมูลพื้นที่รับน้ำของฝาย A = 75.47 ตารางกิโลเมตร L = 130.9 กิโลเมตร LC = 65.45 กิโลเมตร H = 1000 เมตร s = 0.01 Return period = 100 ปี อัตราการไหลสูงสุด = 328.31 ลบ.ม./วินาที</p>	<p>สภาพโดยรวมของฝาย เป็นฝาย มข.2527 ก่อสร้างโดยที่ว่าการอำเภอเมือง อายุฝาย 20 ปี มีสภาพในแต่ละส่วนดังนี้ ส่วน Protection เหนือน้ำ : ไม่มี ส่วนเหนือน้ำ : ไม่มี ส่วนควบคุมน้ำ : สภาพปกติโดยรวมใช้งานได้ ส่วนท้ายน้ำ : สภาพปกติโดยรวมใช้งานได้ มีวัชพืชขึ้นน้อย ส่วน Protection ท้ายน้ำ : ไม่มี ระบบส่งน้ำ : ไม่มี มีสภาพตะกอนหน้าฝาย : ปานกลาง แนวทางแก้ไขปรับปรุงเบื้องต้น มีสภาพโดยรวมปกติ ควรวางแผนการขุดลอก และกำจัดวัชพืชตามเวลาที่เหมาะสม</p>
